# Rataverkon pohjavesialueiden riskienhallinta

Länsi-Suomi, Pohjois-Pohjanmaa ja Uusimaa

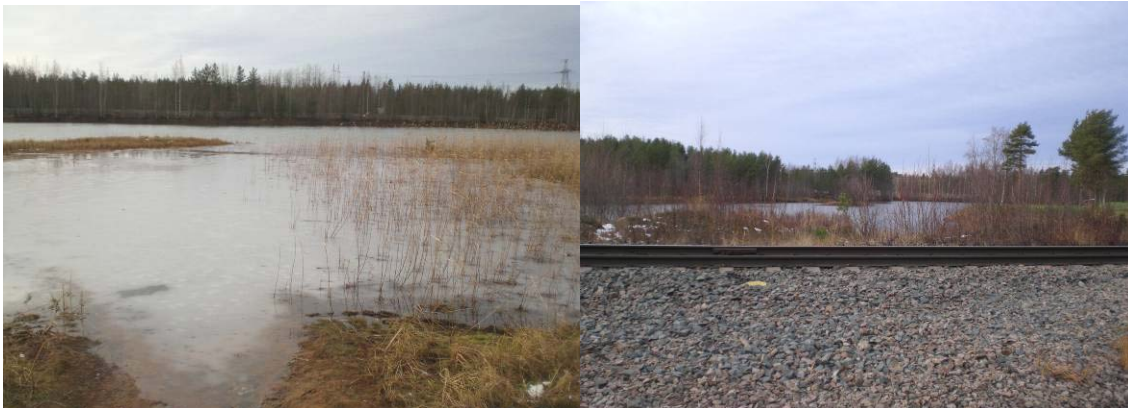
Maaperä rata-alueella on suurimmaksi osaksi hyvin vettä johtavaa hiekkaa. Pohjavedenpinta on alueella lähellä maanpintaa, keskimäärin alle viiden metrin syvyydessä. Pohjavesialueella on jonkin verran pohjavesilammikoita. Kokkolasta etelään kohti Seinäjokea kulkeva rataosuus kulkee yhden pohjavesilammikon poikki.

*Kuva 1. Ratalinja kulkee Patamäen pohjavesialueella osittain pohjavesilammikoiden poikki.*

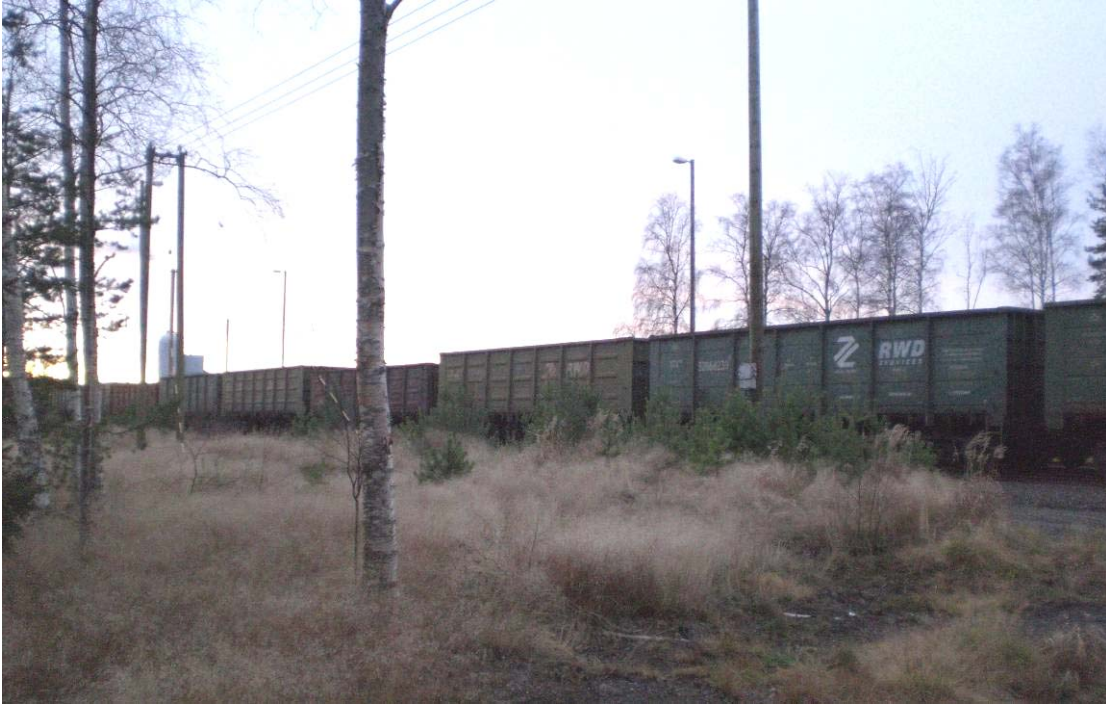
*Kuva 2. Ykspihlajan väliratapiha sijaitsee Patamäen pohjavesialueen luoteisreunalla.*

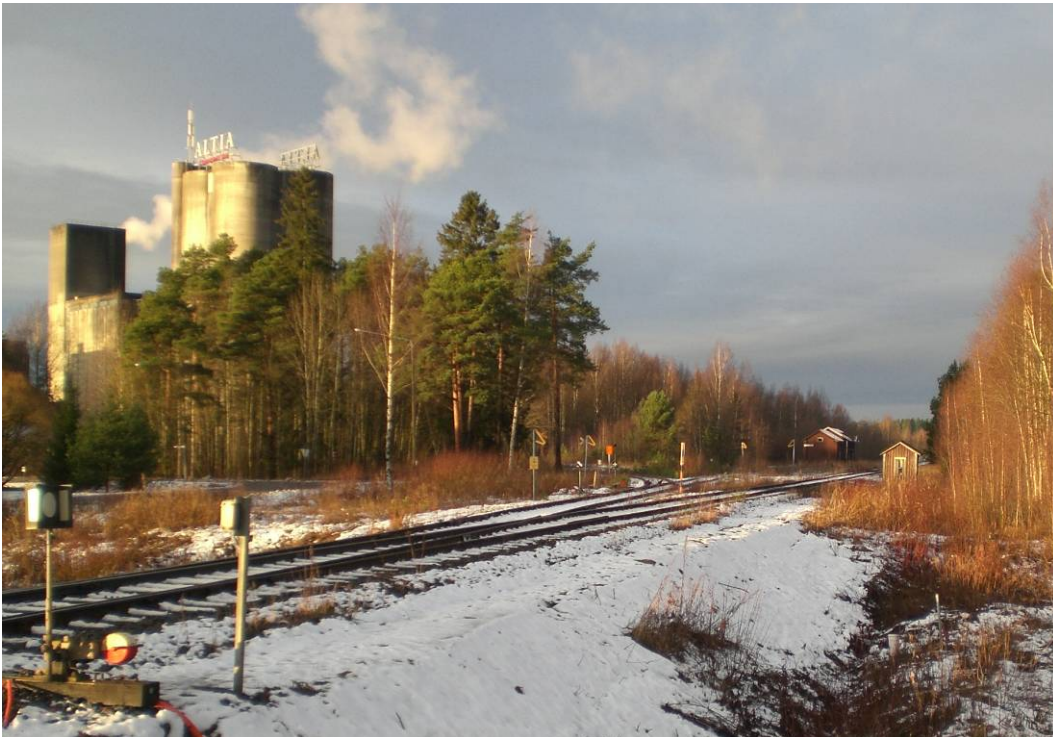
Pohjavesialueella sijaitsee Koskenkorvan teollisuusalue, joka osaltaan vaikuttaa pohjavesialueen päästörisktiin. Teollisuusalueelle johtaa pistoraide Koskenkorvan ratapihalta. Yksityisraiteiden sekä rata-alueen ulkopuolisten toimintojen osalta vastuu päästöjen ennaltaehkäisemisestä ja riskeihin varautumisesta on toiminnanharjoittajilla.

*Kuva 4. Koskenkorvan ratapihalta johtaa pistoraide Altia Oyj:n tehdasalueelle.*

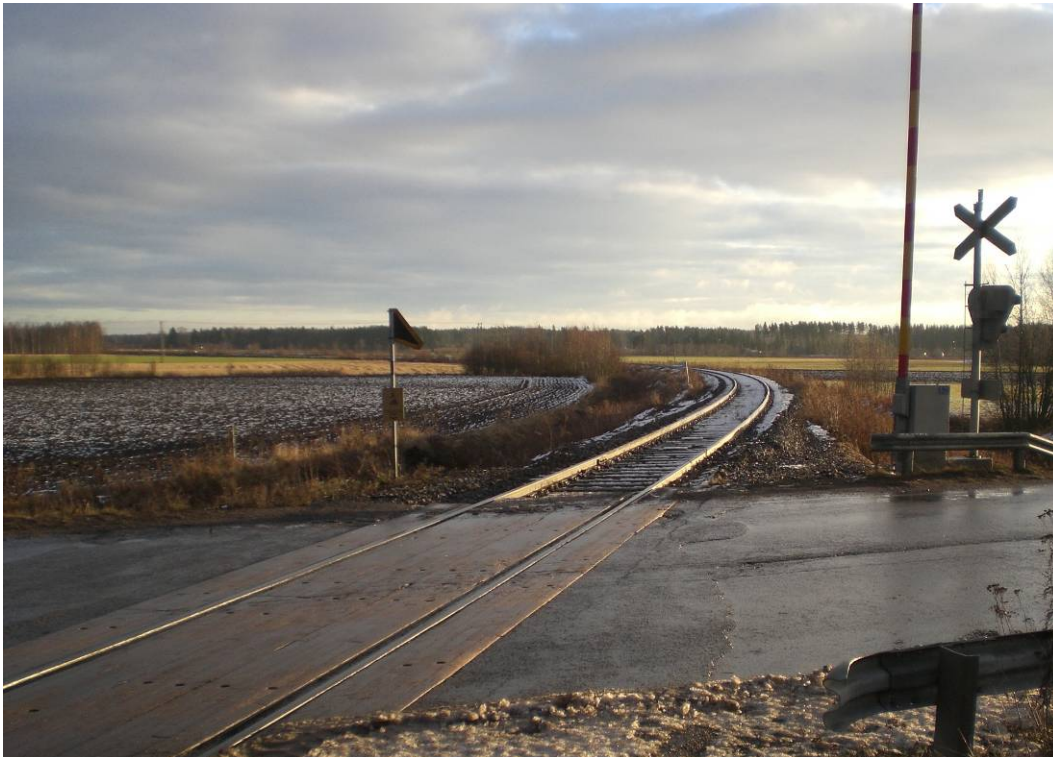
kyseessä on kohtalaisen turvallinen tasoristeys. Tasoristeys sijoittuu pohjavesialueen reunalle, jossa maan pintaosa on heikosti vettä johtavaa silttiä ja savea. Näin ollen mahdollisen tasoristeysjonnettomuuden aiheuttama päästö ei aiheuta välitöntä riskiä pohjavedelle.

Kuva 5. Koskenkorvan pohjavesialueen itäreunalla sijaitseva tasoristeys.

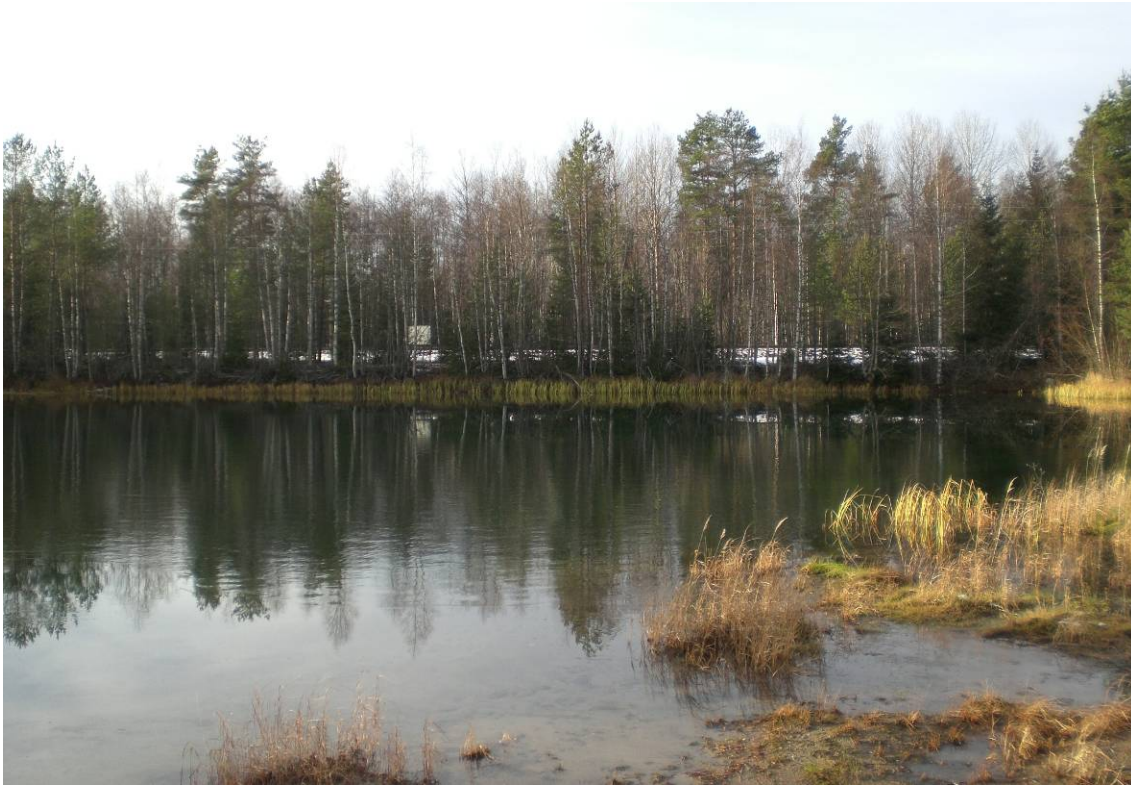
Kovjoen asema sijaitsee pohjavesialueen itäreunalla, pohjaveden muodostumisalueella. Radan läheisyydessä on pohjavesilammikoita, jotka ovat syntyneet aikoinaan, kun VR on ottanut hiekkaa ja soraa radan rakentamista ja ylläpitoa varten. Alueelle on laadittu kunnostussuunnitelma lammikoiden täyttämiseksi.

*Kuva 6. Radan läheisyydessä sijaitsee pohjavesilammikoita.*

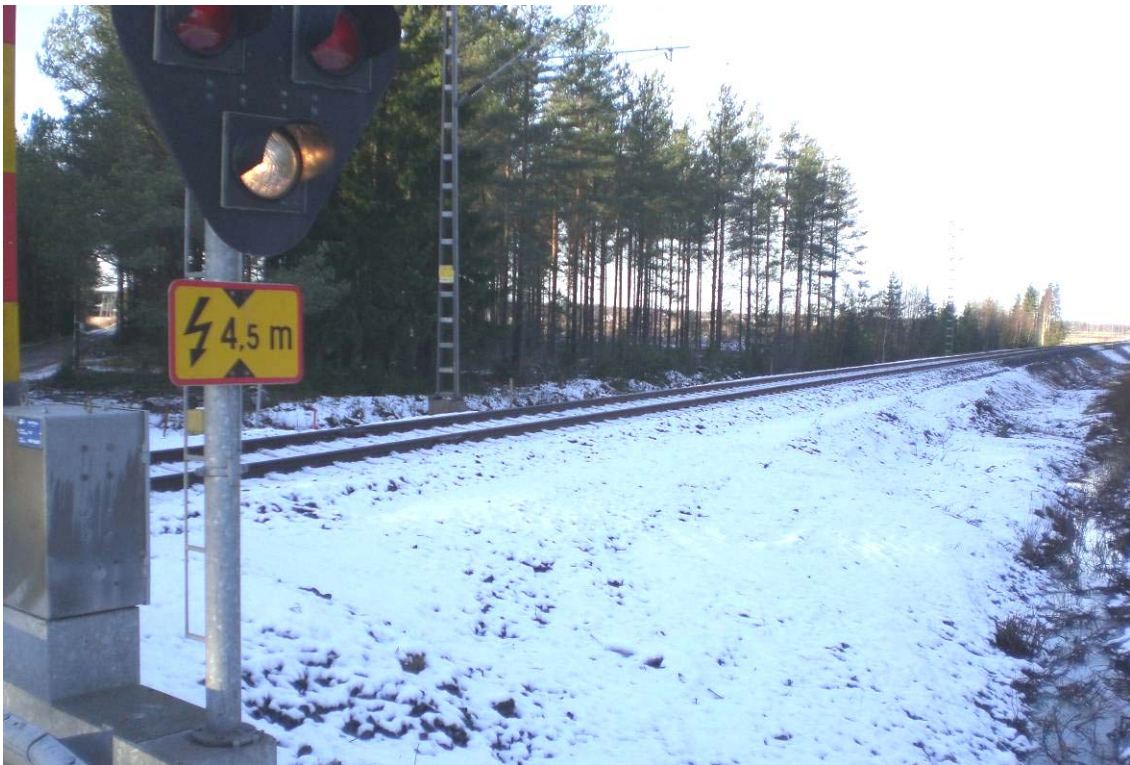
Gunnarskanganin pohjavesialueen länsireunalla on tasoristeys, muutoin rataosuus on suoraa rataosuutta. Tasoristeys on varustettu puolipuomeilla. Viimeisimmän turvallisuuskatselmuksen mukaan kyseessä on turvallinen tasoristeys (Ratahallintokeskus, 14.4.2008). Tasoristeys tullaan todennäköisesti poistamaan vuoden 2011 loppuun mennessä.

Kuva 8. Pohjavesialueen länsireunalla sijaitseva tasoristeys.

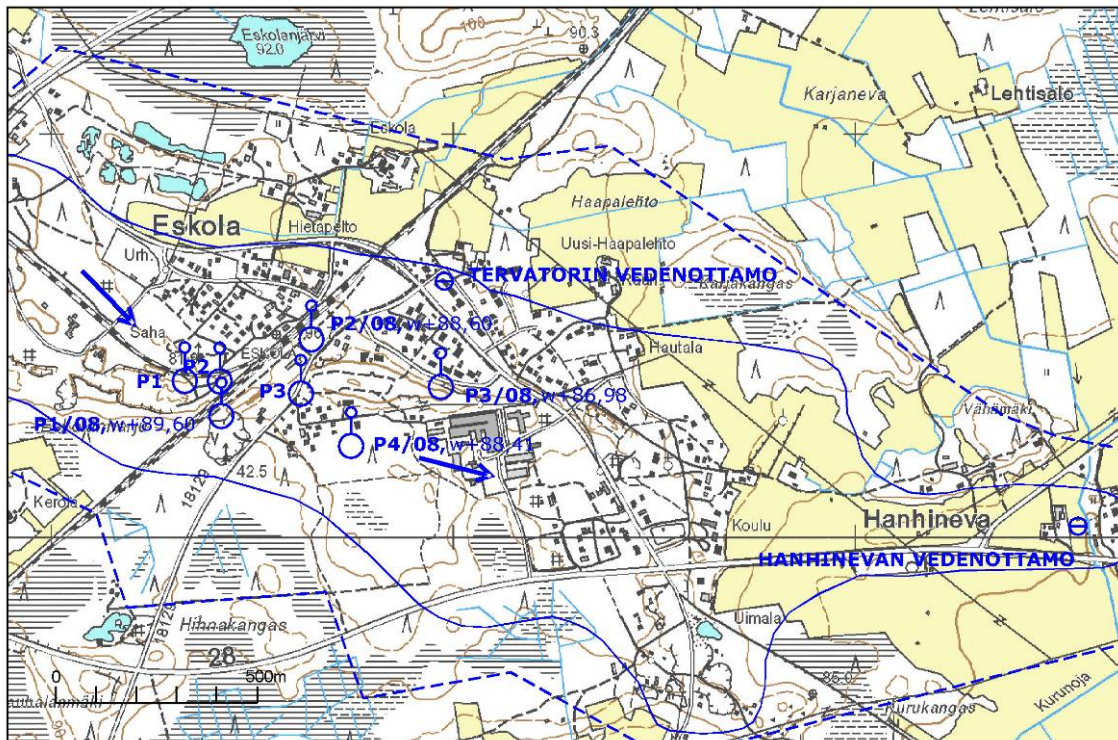
Eskolan aseman läheisyydessä sijaitsee vanha ratavarikkoalue, jossa on varastoitu kreosoottikyllästettyjä ratapölkkyjä 1940–1960-luvuilla. Alueella ei tietävästi ole suoritettu pölkkyjen kyllästystä. Alueella tehtiin 2002–2003 tutkimuksia, joissa todettiin maaperässä kohonneita kreosoottipitoisuuksia sekä pohjavedessä kohonneita fenolipitoisuuksia. Rautatien länsipuolella sijaitsevassa tutkimuspisteessä P2 fenolipitoisuus oli 1,8 µg/l. Tutkimuksen yhteydessä Hanhinevan ja Tervatorin vedenottomoilta otetuissa näytteissä ei havaittu PAH-yhdisteitä tai fenoleita. Alueella on tehty maaperän kunnostustoimenpiteitä vuonna 2005.

Vuonna 2008 alueella tehtiin jatkotutkimuksia, joilla pyrittiin selvittämään fenolien mahdollista levinneisyyttä. Rautatien itäpuolelle asennettiin neljä uutta pohjavesiputkea (P1-P4). Tutkimuspisteestä P3 otetussa näytteessä fenolipitoisuus oli 0,34 µg/l, muissa tutkimuspisteissä ei havaittu fenoleita. Tutkimustulosten perusteella kreosootista pohjaveteen lienneet fenolit ovat kulkeutuneet kohti kaakkoa. Samalla fenolipitoisuuksissa on tapahtunut laimentumista. Fenolille ei ole määritelty raja-arvoa sosiaali- ja terveysministeriön asettamissa talousveden laatuvaatimuksissa.

Kuva 9. Eskolan vanhalle ratapolkkyjen varastointialueelle ja sen ympäristöön vuosina 2002 ja 2008 asennettujen pohjavesiputkien sijainti (Pohjavesialuerajat © Suomen ympäristökeskus).

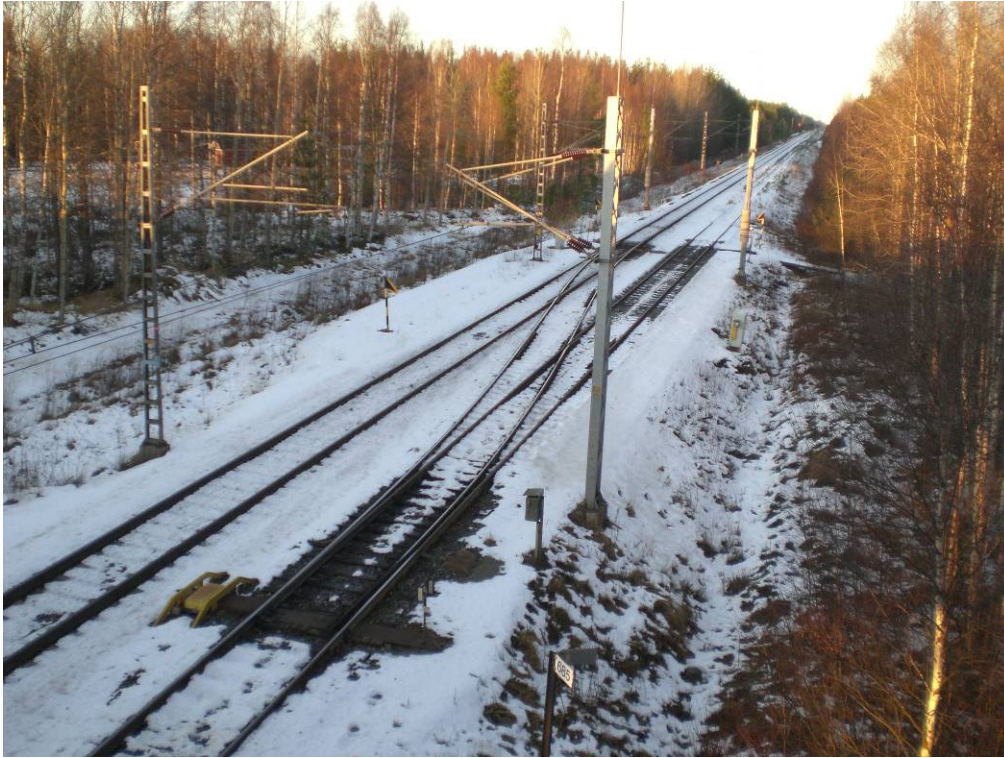
Kilpuan ja Oulun välisellä rataosuudella, jolle Vihanninkangas sijoittuu, on käytetty ratasepelinä Vihannin Lampinsaaren kaivoksen sivukiveä. Ratasepeli on siinä määrin murentunut ja mekaanisesti rapautunut, että se tullaan vaihtamaan Seinäjoki–Ouluradan perusparannustöiden yhteydessä. Käytöstä poistettavaa ratasepeliä on suunniteltu käytettäväksi radanvarren huoltoteissä, minkä vuoksi poistettavan ratasepelin ympäristökelpoisuudesta on tehty tutkimuksia vuosina 2006 ja 2007 (Pöyry Environment 2007). Vihanninkankaan alueelta ratasepelistä otetuissa näytteissä esiintyi kohonneita kadmiumin, kuparin, sinkin ja lyijyn pitoisuuksia. Liukoisuuskokeiden perusteella on kuitenkin epätodennäköistä, että ratasepelistä liukenisi luonnonolosuhteissa merkittäviä määriä metalleja.

Vihannin ratapihalla on tehty maaperän kunnostustoimenpiteitä vuonna 2004, jolloin ratapihan raiteiden 1 ja 2 tukikerroksen vaihdon yhteydessä vaihdettiin Vihannin kaivoksen sivukivi lähes koko kerrospaksuudeltaan alapuoliseen hiekkakerrokseen asti. Tukikerroksen maa-ainekset vaihdettiin uuteen ratasepeliin yhteensä noin 1,5 kilometrin matkalta. Kunnostustyön jälkeen ratapiha-alueelle asennettiin neljä pohjaveden havaintoputkea, joista otettiin pohjavesinäytteet. Näytteissä ei havaittu talousveden laatuvaatimuksen (STM 461/2000) ylittäviä raskasmetallipitoisuuksia.

Kuva 2. Vihannin ratapiha-alueen pohjoispää (näköyhti pohjoista).

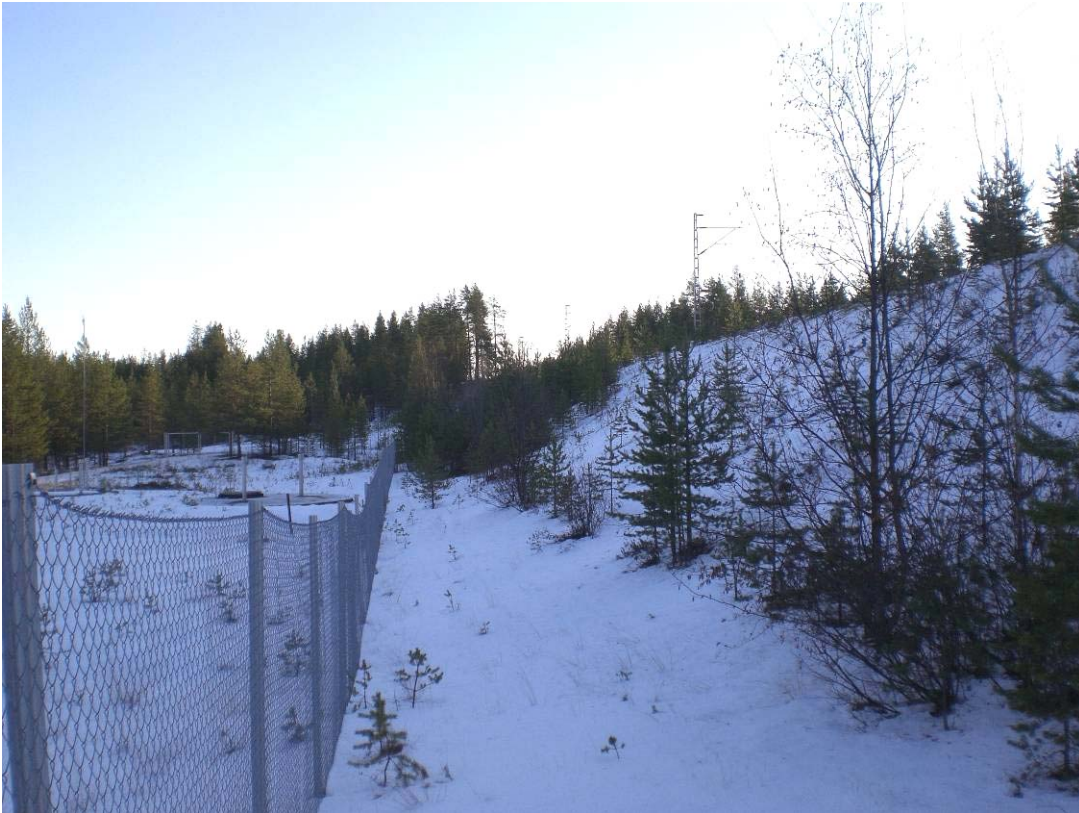
Pohjavedenotto on ylittänyt ajoittain alueen luontaisen antoisuuden, mistä on aiheutunut pohjavedenpinnan alenemista. Suurista vedenottomääristä johtuen vedenottamoilta käyttöön saatavassa vedessä on esiintynyt kohonneita rauta- ja mangaanipitoisuuksia.

*Kuva 3. Hangas 3:n vedenottamoalue rajoittuu rata-alueeseen.*

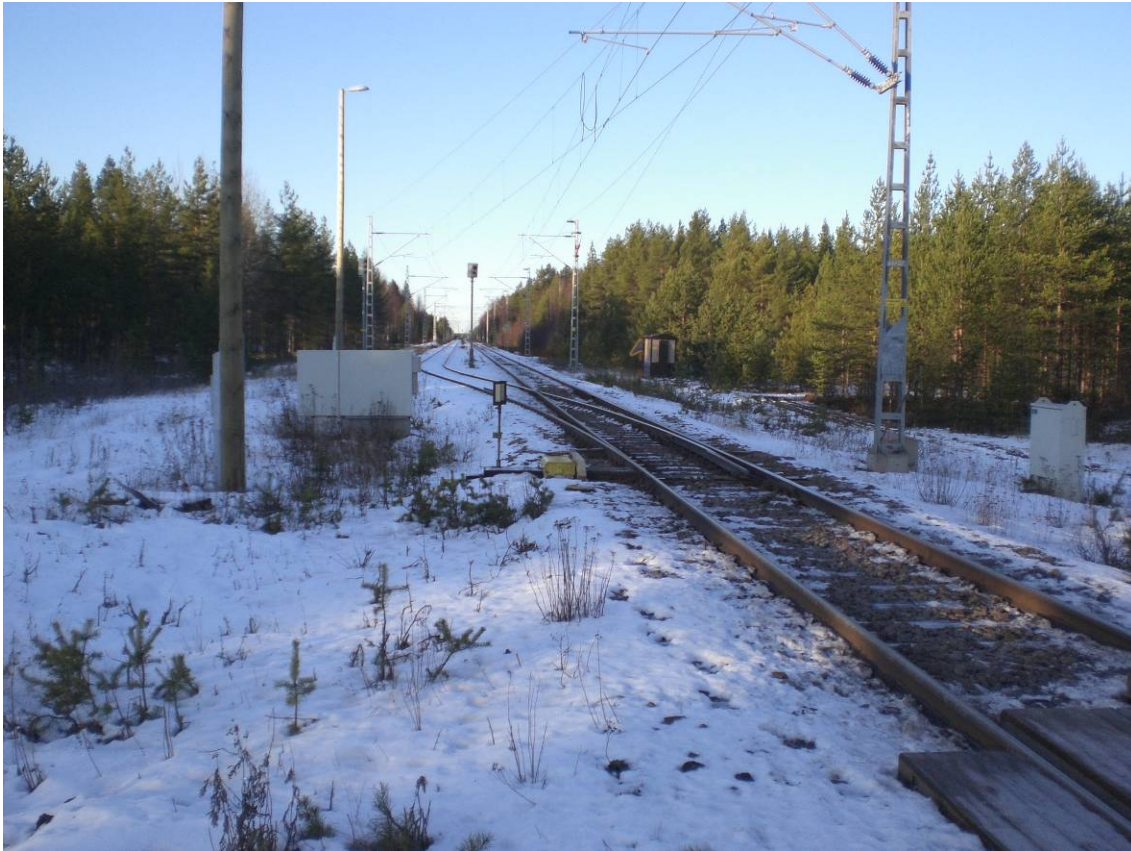
Hangaskankaan pohjavesialueella sijaitsee kaksi tasoristeystä, joista toinen (Asemakyläntie) sijaitsee Pikkaralan liikennepaikan läheisyydessä pohjavesialueen keskiosissa ja toinen (Hangaksentie) pohjavesialueen itäosassa. Viimeisimmän turvallisuuskatselmuksen (Ratahallintokeskus, 16.2.2006) mukaan molemmat tasoristeykset ovat kohtalaisen turvallisia. Tasoristeykset sijaitsevat pohjaveden muodostumisalueella, jossa maaperä on hyvin vettä johtavaa. Päästön kulkeutumisriski mahdollisessa onnettomuustilanteessa on siten huomattava.

*Kuva 4. Pikkaralan liikennepaikan sivuraide (näköyhtiä kohti luodetta).*

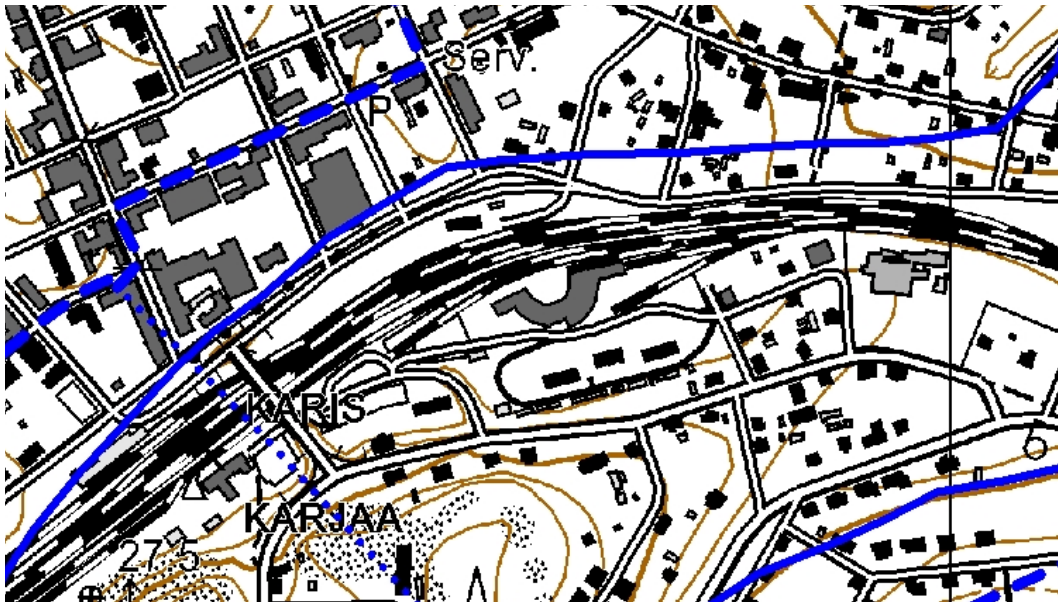
Karjaan ratapihalla on tehty vuonna 2000 maaperän kunnostustoimenpiteitä neljällä alueella, joilla sijaitsee tai on sijainnut öljysäiliöitä. Vanhat tankkauspaikat purettiin kunnostuksen yhteydessä. Veturitallin eteläpuolella oleva lämmitysöljysäiliö jätettiin maaperään. Kunnostuksen aikana poistettiin yhteensä 200 m<sup>3</sup> pilaantuneita maa-aineksia. Alueet kunnostettiin SAMASE-ohjearvopitoisuuteen. Vanhan tankkauspaikan alueelle veturitallin luoteispuolelle jäi öljyhiilivedyillä pilaantunutta maa-ainesta, jota ei pystytty poistamaan kaivamalla. Pilaantunut maakerros sijaitsee savikerroksen pinnalla täyttökerroksen alapuolella. Pilaantuneesta kerroksesta otetun maanäytteen hiilivetyjen kokonaispitoisuus oli laboratorioanalyysin mukaan 2100 mg/kg, josta laboratorio-analyysin mukaan 78 % vastasi dieselöljyä ja 22 % voiteluöljyä. Alueelle jääneen öljyn kokonaismääräksi arvioitiin noin 20–40 kg.

Kuva 1. Karjaan ratapiha ja veturitalli sijaitsevat pohjavesialueen länsiosassa (Pohjavesialuerajat ©Suomen ympäristökeskus).

Vuonna 2004 Karjaan ratapihalla veturitallin länsipuolella tehtiin vaihteiden ja raiteen purkutöiden yhteydessä maaperän pilaantuneisuustutkimus, jossa todettiin öljyhiilivedyillä pilaantunutta maa-ainesta. Pilaantuneeksi todetut maa-alueet kunnostettiin vuonna 2006. Kunnostustavoitteena mineraaliöljyille sekä muille orgaanisille ja epäorgaanisille haitta-aineille olivat Samase-ohjearvotaset. Alueelta poistettiin yhteensä 507 tonnia pilaantunutta maa-ainesta, josta lievästi pilaantunutta oli 337 tonnia ja voimakkaasti pilaantunutta 170 tonnia. Asetetut kunnostustavoitteet saavutettiin lukuun ottamatta veturitallin pohjoispuolta. Pilaantunutta maa-ainesta ei voitu poistaa säilytettävien rakenteiden (veturitalli ja raiteet) vaurioitumisriskin vuoksi. Pilaantuneeksi jääneeltä alueelta otettujen jäännöspitoisuusnäytteiden öljyhiilivetyjakeiden C<sub>10</sub>-C<sub>21</sub> pitoisuudet olivat 6500...8100 mg/kg sekä öljyhiilivetyjakeiden C<sub>22</sub>-C<sub>39</sub> pitoisuudet 560...780 mg/kg. Suurimmat pitoisuudet esiintyivät 2–3 metrin syvyydeltä otetusta näytteestä.

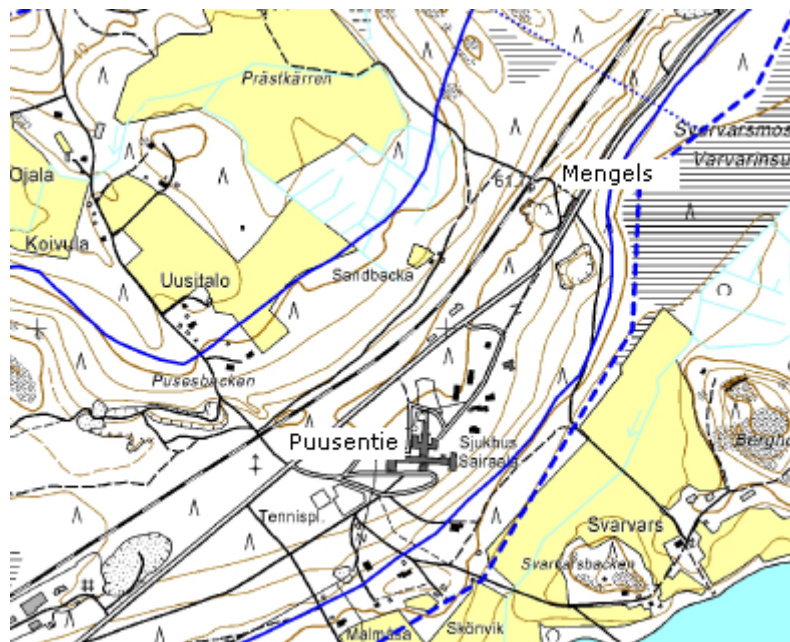
Kuva 3. Meltola-Mustion pohjavesialueen itäosassa sijaitsee Puusentien ja Mengelsin tasoristeykset (Pohjavesialuerajat © Suomen ympäristökeskus).

Pohjavesialueella sijaitsee neljä tasoristeystä. Pohjavesialueen länsiosassa sijaitsee kaksi maantien tasoristeystä (Sannäs ja Manngård). Tasoristeykset on varustettu puoli-puomein. Viimeisimmässä turvallisuuskatselmuksessa tasoristeykset on luokiteltu turvallisiksi (Ratahallintokeskus, 6.9.2007). Katselmuksen mukaan tasoristeykset vaativat raivauksen. Pohjavesialueen itäosassa sijaitsee kaksi yksityistien tasoristeystä
