Väyläviraston ohjeita
17/2019

MAANTIESILTOJEN VUOSITARKASTUSOHJE

Maantiesiltojen vuositarkastusohje

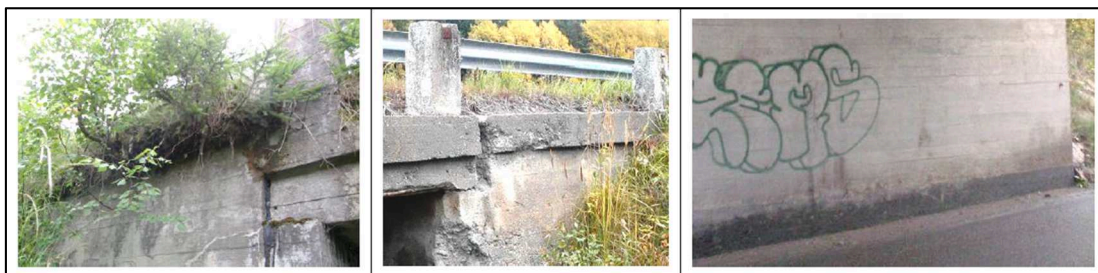
Kuva 1. Vuositarkastusmerkintä B-sarakkeeseen kaikkien siltojen maatukien osalta, sillä maatuissa tai niiden päällä on kasvillisuutta ja maa-ainesta (vasen ja keskimmäinen silta) ja maatuet tulee niiltä osin puhdistaa, tai kyseessä on suolasumun rasittama risteys sillan maatuki (oikea silta), joka on selkeästi likainen ja puhdistamatta alaosastaan. Keskimmäisen sillan maatuen rapautuminen edellyttää merkinnän myös D-sarakkeeseen.

Kivirakenteissa tarkastetaan, esiintyykö tukien liikkeistä johtuvaa kivien halkeilua tai kivien siirtymistä (> 100 mm).

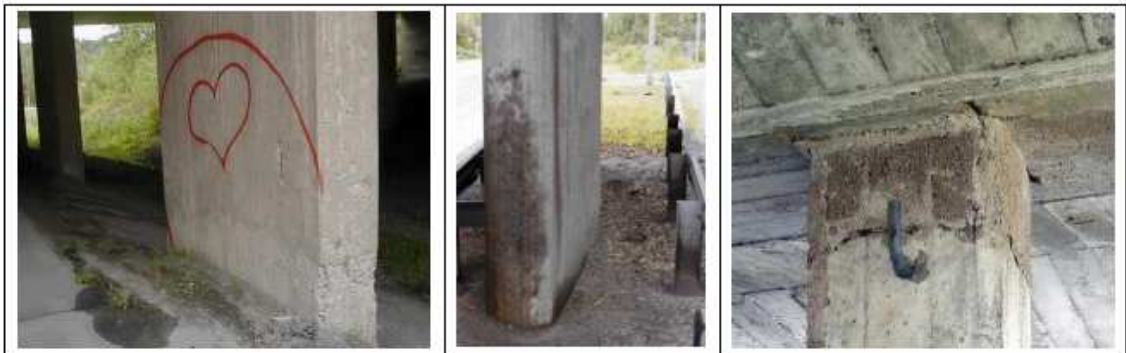
Kuva 2. Vuositarkastusmerkintä kuuluu B-sarakkeeseen kahden vasemmanpuoleisimman sillan välituen osalta. Vasemmanpuoleisessa tapauksessa irtonainen hiekka ja maa poistetaan välituen juurelta maanpinnan tasoon asti, keskimmaisessä pestään suolaroiskeet pois (vähintään 3 m korkeuteen saakka). Oikeanpuoleisessa kuvassa merkintä kuuluu sarakkeeseen D, sillä betoni on vaarallisesti lohkeillut välituen yläpäästä.

Kivirakenteista tarkistetaan, esiintyykö tukien liikkeistä johtuvaa kivien halkeilua tai kivien siirtymistä (> 100 mm).

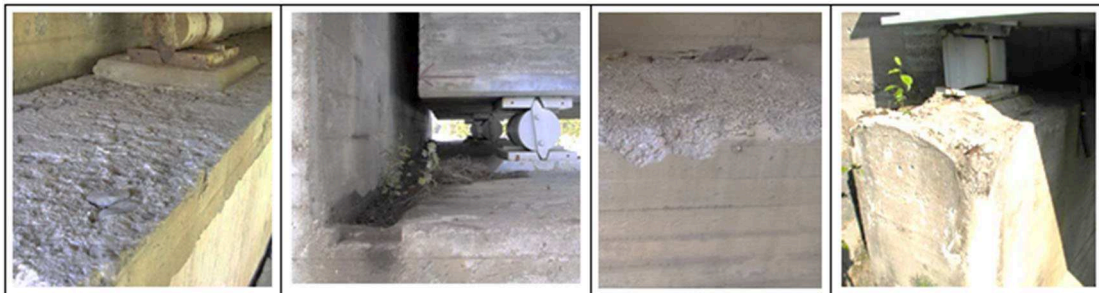
Kuva 3. Laakeritason osalta vasemmanpuoleisen sillan kohdalla vuositarkastusmerkintä kuuluu sarakkeeseen A (kaikki on kunnossa hoitourakoitsijan näkökulmasta, vaikka laakeritasolla onkin havaittavissa pintarapautumista). Kahden keskimmäisen sillan tapauksessa vuositarkastusmerkintä kuuluu sarakkeeseen B (urakoitsijan on puhdistettava laakeritasolta kasvillisuus ja karkea irtoaines varoen laakereiden likaantumista). Oikeanpuoleisimman sillan tapauksessa vuositarkastuslomakkeeseen tulee merkinnät B ja D. Laakeritasolta on poistettava kasvillisuus varoen laakereiden likaantumista, mutta sen lisäksi kyseinen tarkastuskohde on ehdotettava korjattavaksi: laakeritason rapautuminen on jo edennyt niin pitkälle, että asia on hyvä saattaa tilaajan tietoon vuositarkastuksen yhteenvetoraportin myötä.

- Vesilammikoita laakeritasolla
- Huomattava etumuurille jatkuva halkeama > 1 mm
- Raudoituksen korroosion aiheuttamaa betonin lohkeilua laajoilla alueilla
- Huomattavaa laakeritason rapautumista

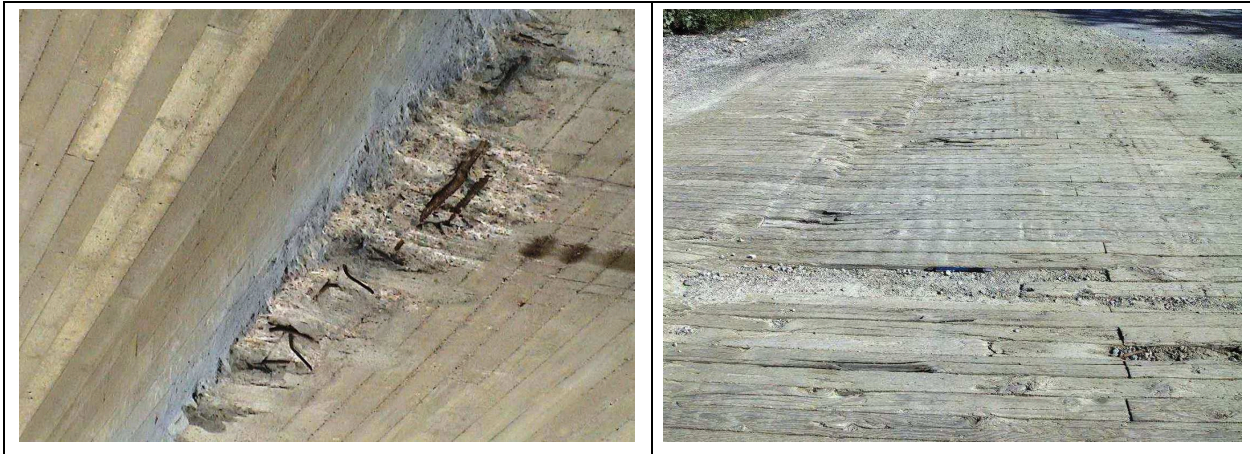
Kuva 4. Vuositarkastusmerkintä kuuluu D-sarakkeeseen vasemmanpuoleisen sillan osalta, sillä betonikannen alapinnassa on vakava törmäysvaurio. Oikeanpuoleisen sillan kansilaatan tapauksessa tulee vuositarkastuslomakkeeseen kaksi merkintää, B ja D: puukannella oleva hiekka on poistettava (B), mutta sen lisäksi kansi on niin pahasti kulunut, että asiasta on syytä raportoida tilaajalle(D).

- Kansilaatan sivu- ja alapinnan sekä palkkien vakavat törmäysvauriot, joissa rauditus on näkyvissä
- Raudituksen korroosion aiheuttamaa betonin lohkeilua laajoilla alueilla
- Selkeästi havaittavaa halkeilua kansilaatassa tai palkeissa

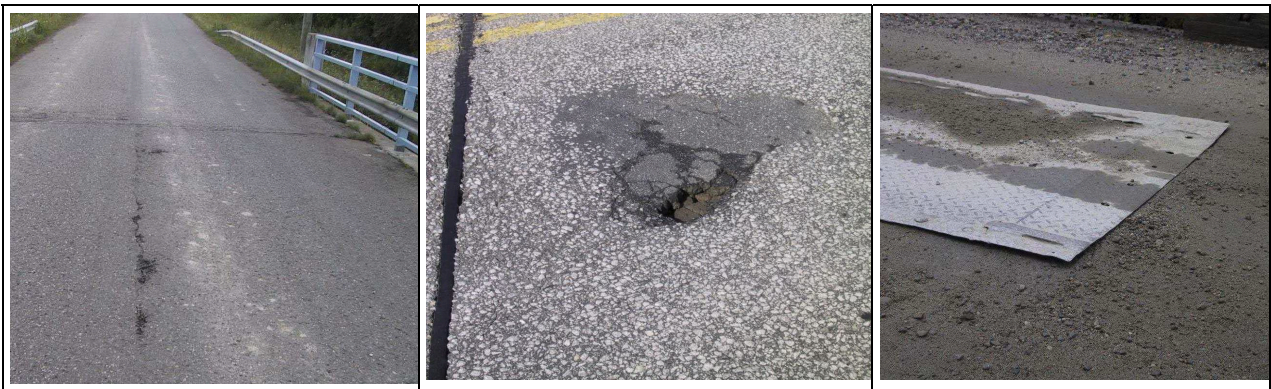
Kuva 5. Vuositarkastusmerkintä on laitettava C-sarakkeeseen kaikkien kolmen sillan osalta, sillä päällysteessä olevien halkeamien, reikien, purkauksien ja muiden liikennettä vaarantavien vaurioiden korjaukset kuuluvat hoitourakoitsijalle.

Vuositarkastuksessa havaitut reiät, halkeamat ja purkaukset sekä muut liikennettä vaarantavat vauriot sillan päällysteessä aiheuttavat merkinnän C-toimenpiteen kohdalle.

Mikäli päällysteessä havaitaan verkkohalkeamia tai purkautumia laajoilla alueilla (enemmän kuin kolmannes kannen pinta-alasta), on vaurio kirjattava korjausohjelmoitavaksi.

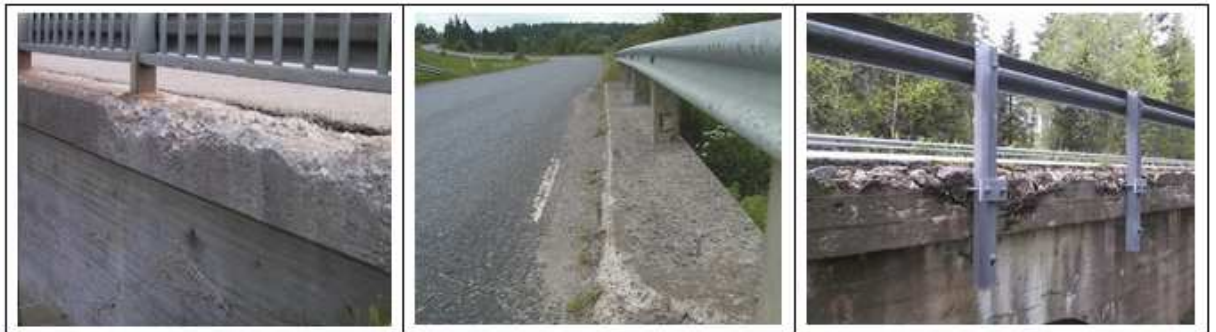
Kuva 6. Vasemmanpuoleisimman sillan reunapalkki on kunnossa hoidon hoitourakoitsijan näkökulmasta (vaikka rapautumaa onkin) eli vuositarkastusmerkintä laitetaan A-sarakkeeseen. Keskimmäisen sillan reunapalkki kaipaa puhdistusta (merkintä B-sarakkeeseen). Oikeanpuoleisimman sillan kaiteen kiinnitys on heikentynyt reunapalkin huonon kunnan vuoksi, joten vuositarkastusmerkintä laitetaan D-sarakkeeseen.

- Reunapalkin korrosio aiheuttaa betonikappaleiden putoamisvaaran risteävälle väylälle
- Reunapalkin rapautuminen ja korrosio huonontavat selvästi kaide-
pylvään kiinnitystä
- Kaidetörmäyksen seurauksena on syntynyt huomattava vaurio reuna-
palkkiin

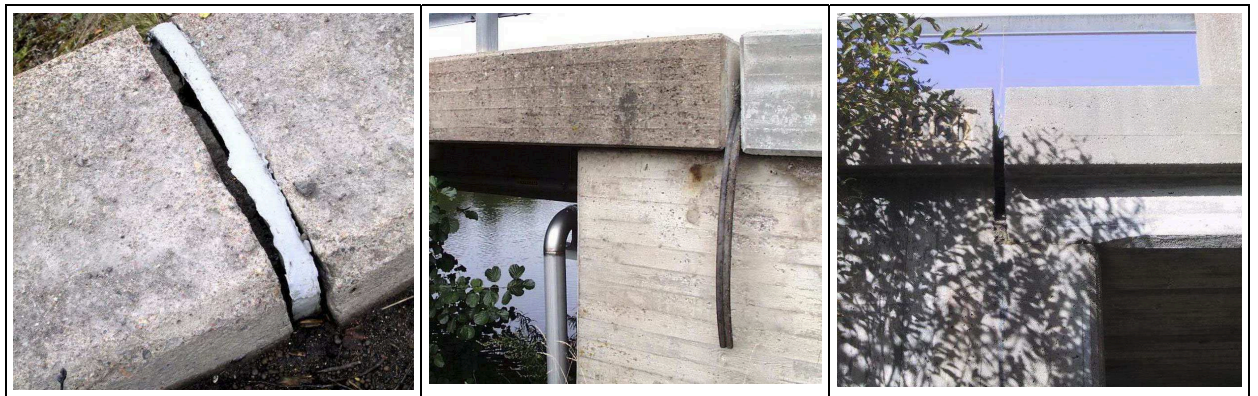
Kuva 7. Vasemmanpuoleisen ja keskimmäisen sillan tapauksessa vuositarkastaja laittaa merkinnän C-sarakkeeseen ja urakoitsija kunnostaa saumat 30.9. mennessä. Oikeanpuoleisimman sillan tapauksessa vuositarkastuslomakkeeseen tulee kaksi merkintää, B ja D, sillä jo rakennusvaiheessa avoimeksi jätetty reunapalkin liikuntasauama (D) on täynnä maata, hiekkaa ja muuta irtoainesta, joka pitää poistaa ja sauma puhdistaa (B).

Jo rakennusvaiheessa avoimeksi jätetystä reunapalkin liikuntasaumasta laitetaan merkintä vuositarkastuslomakkeen D-sarakkeeseen. Tilaajan harkittavaksi jää, onko korjaus mahdollista toteuttaa kyseisessä alueurakassa vai tehdäänkö se jonkun muun työn yhteydessä.

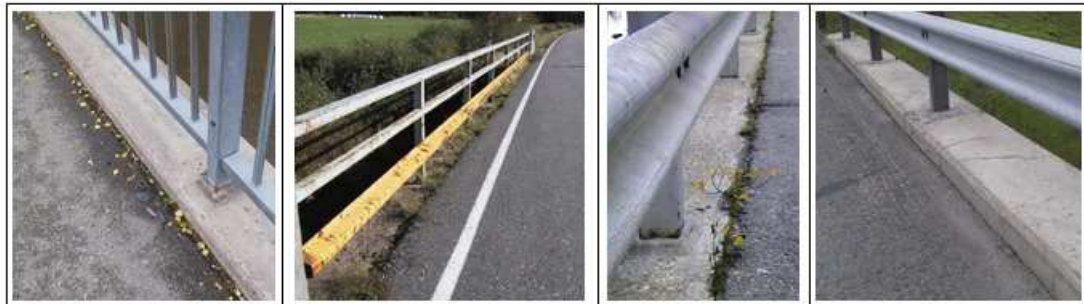
Kuva 8. Vasemmanpuoleisimmassa sillassa merkintä tulee B-sarakkeeseen, sillä sauma on puhdistettava. Kahdessa keskimmäisessä sillassa vuositarkastaja laittaa merkinnän C-sarakkeeseen, sillä saumat on kunnostettava. Oikeanpuoleisimmalla sillalla merkintä tulee D-sarakkeeseen, sillä sauma puuttuu kokonaan.

Päällysteen ja reunapalkin välisen sauman puuttuessa kokonaan laitetaan vuositarkastusmerkintä D-sarakkeeseen. Vuositarkastusmerkintä laitetaan D-sarakkeeseen myös tapauksessa, jossa uudet päällystekerrokset ovat peittäneet olemassa olevan sauman.

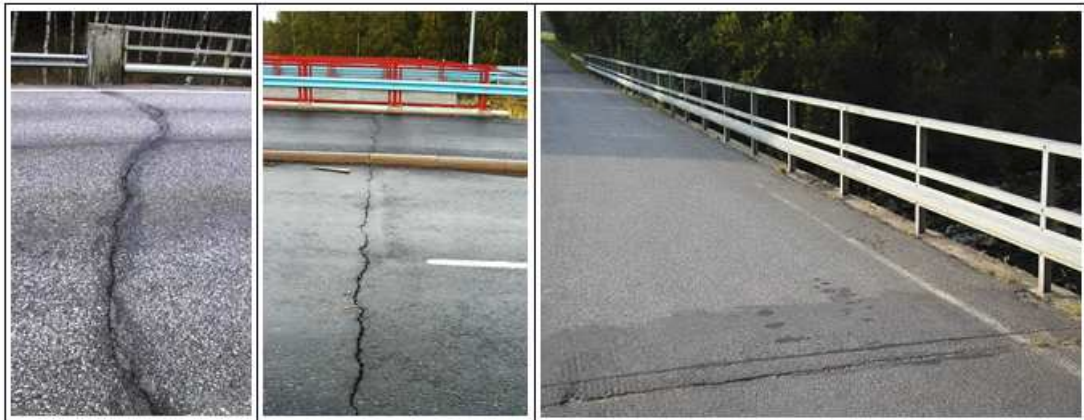
Kuva 9. Vasemmanpuoleisimman ja keskimmäisen sillan tapauksessa vuositarkastusmerkintä tulee C-sarakkeeseen, sillä sillan päällysteeseen sillan ja penkereen rajamaille on ilmestynyt poikkisuuntainen halkeama, jonka korjaaminen kuuluu urakoitsijalle. Oikeanpuoleisimmassa sillassa on saumaa jouduttu korjailemaan useasti, ja voi olla asianmukaista ehdottaa tilaajalle päätysauman korjausta. Tällöin laitetaan vuositarkastusmerkintä sarakkeeseen C lisäksi sarakkeeseen D.

Mikäli liikuntasaumalaitteettoman sillan kannen päällysteen päätysauma on avautunut, tai sauman puuttuessa kyseiseen kohtaan on ilmestynyt tien poikkisuuntainen halkeama, tulee vuositarkastusmerkintä C-sarakkeeseen.

Mikäli päätysauma on jouduttu kunnostamaan useaan kertaan (jopa saman vuoden aikana), merkitään vuositarkastusmerkintä D-sarakkeeseen. Tilaajan harkittavaksi jää, varustetaanko silta massaliikuntasaumalla tai muulla liikuntasaumalaitteella.

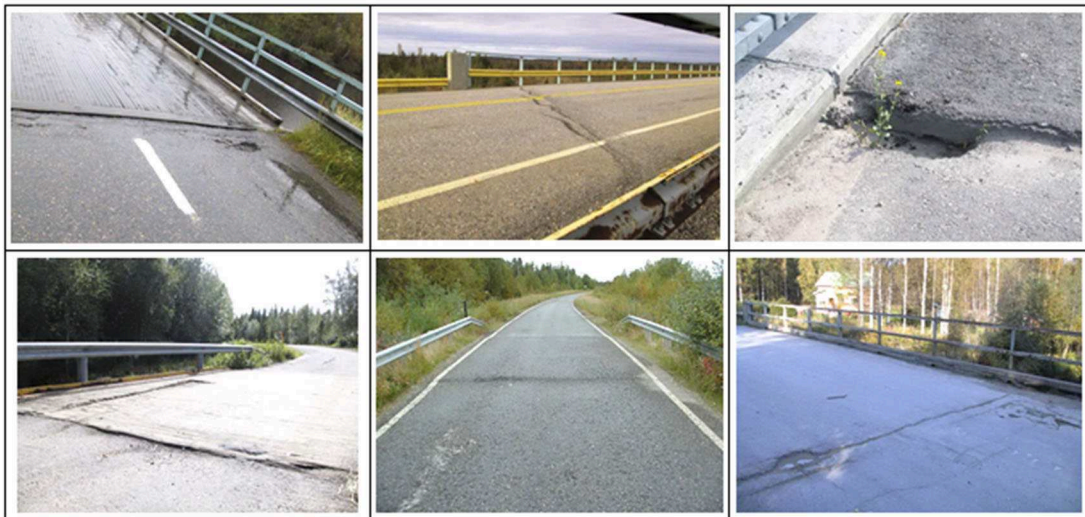
Kuva 10. Kaikkien siltojen tapauksessa sillan ja penkereen välisen kynnyksen poisto kuuluu hoitourakoitsijalle, eli vuositarkastusmerkintä tulee C-sarakkeeseen. Alarivin oikeanpuoleisimman sillan tapauksessa myös D-sarake voisi olla mahdollinen C-sarakkeen lisäksi, sillä sillan päätykohtaa on jouduttu paikkailemaan jo useampaan kertaan.

Mikäli sillan ja penkereen rajaa joudutaan kunnostamaan toistamiseen, jopa useamman kerran samana vuonna, laitetaan vuositarkastusmerkintä D-sarakkeeseen.

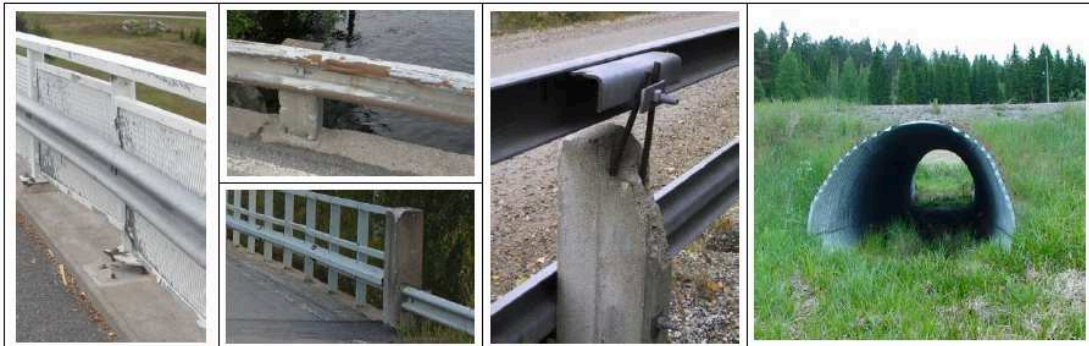
Kuva 11. Vasemmanpuoleisimman sillan tapauksessa vuositarkastusmerkintä kuuluu törmäysvaurion vuoksi C-sarakkeeseen. Kolmen keskimmäisen sillan tapauksessa vuositarkastusmerkintä tulee D-sarakkeeseen, perusteluina liian matala (ja huonokuntoinen) kaide, epäjatkuvuuskohta kaiteessa ukkopylvään kohdalla sekä vanha pikakorjaus, joka on syytä saattaa tilaajan tietoon. Oikeanpuoleisimmasta sillasta kaiteet puuttuvat kokonaan, mikä aiheuttaa vuositarkastusmerkinnän niin ikään D-sarakkeeseen.

Kaiteiden törmäysvauriohavainnot sekä puutteet kaiteiden tai suojaverkkojen kiinnityksissä kuuluvat C-sarakkeeseen.

- Vakavat ruosteauriot betonipylväissä
- Alle 450 mm korkeat sillankaiteet (päällysteestä johteen yläreunaan mitattuna)
- Kaiteiden korroosio on edennyt niin pitkälle, että niiden toimivuus on selvästi puutteellinen
- Sillan päässä tai sillalla on liikenneturvallisuutta vaarantava kaiteen epäjatkuvuuskohta
- Sillan kaiteet puuttuvat kokonaan

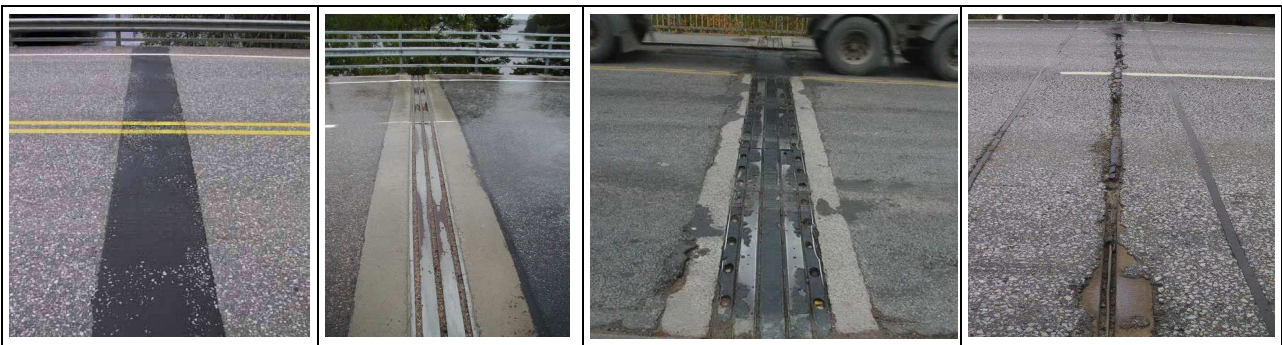
Kuva 12. Vasemmanpuoleisimmassa sillassa on massaliikuntasauma hyvässä kunnossa, joten vuositarkastusmerkintä tulee A-sarakkeeseen. Toiseksi vasemmanpuoleisimman sillan liikuntasaumalaite kaipaa puhdistusta, vuositarkastusmerkintä B-sarakkeeseen. Kaksi oikeanpuoleisinta liikuntasaumalaitetta on jo merkittävä korjausohjelmoitavaksi (D).

- Liikuntasaumalaitteen kumiprofiili on rikki
- Liikuntasaumalaite kolahtaa häiritsevästi liikenteen alla
- Liikuntasaumalaitteen tukikaistoissa on pahoja vaurioita
- Liikuntasaumalaite ei ole vesitiivis
- Liikuntasaumalaite on irronnut
- Massaliikuntasaumassa on pahoja halkeamia, deformaatiovaurioita tai syvät kulumisurat.

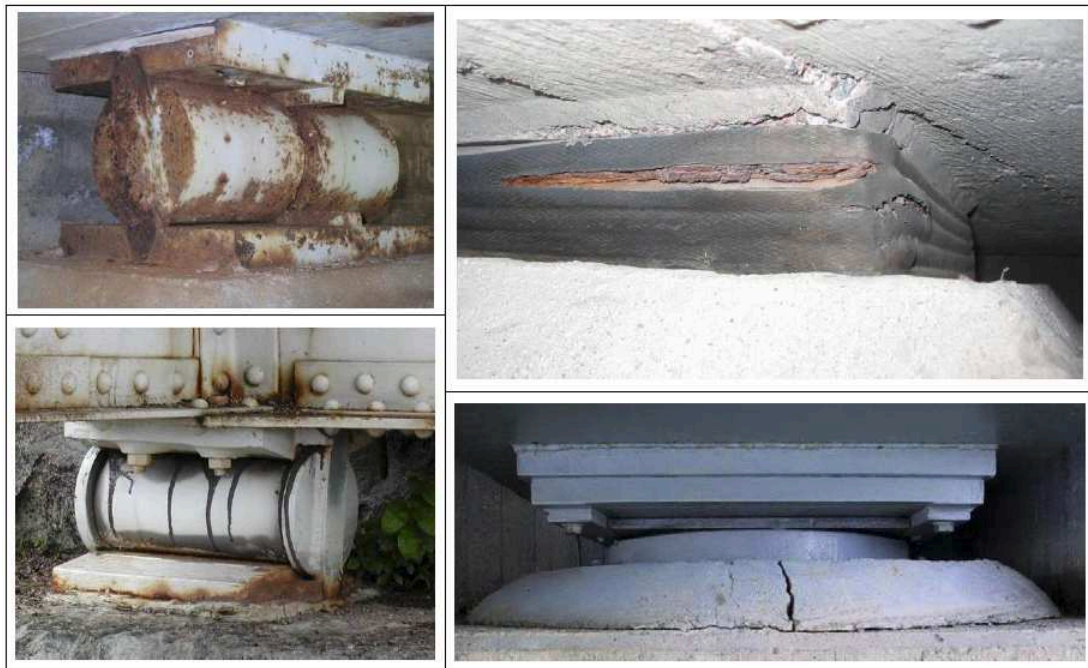
Kuva 13. Vasemmalla alhaalla rullalaakeri on hoidon suhteen kunnossa (A), mutta muiden laakereiden suhteen on ehdotettava korjausta (D), perusteluina voimakas ruostuminen, kumilamellien ulospuristuminen ja murtuminen sekä laakerikorokkeen halkeilu.

- Kumilevyllaakerien lamellit ovat painuneet epänormaalin vinoon tai pullistuneet ulos
- Laakeri on liikkunut selvästi alkuperäiseltä paikaltaan

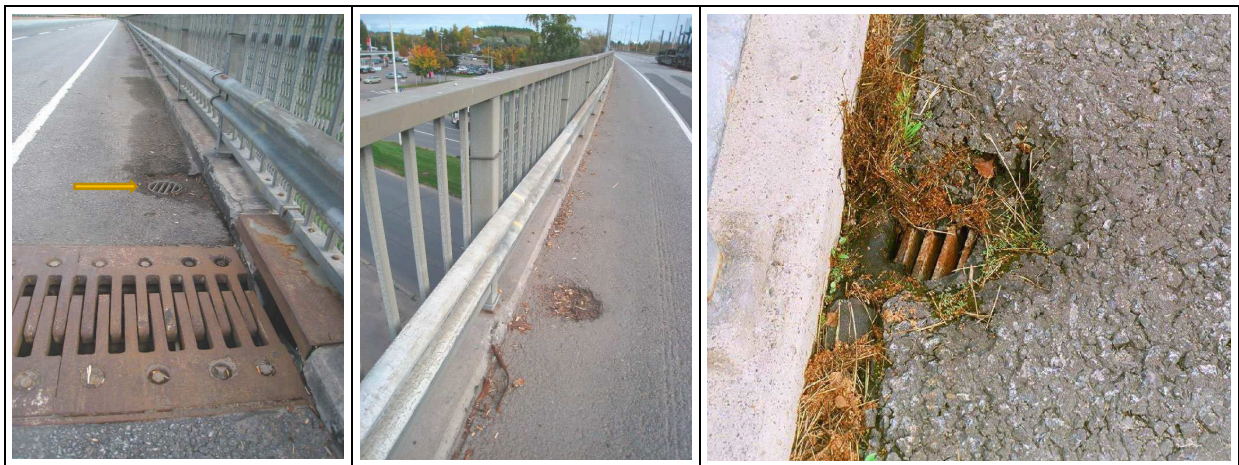
Kuva 14. Vasemmanpuoleisin syöksytorvi on kunnossa, mutta samassa sillassa oleva toinen syöksytorvi on tukossa (keskimmäinen kuva). Tällöin vuositarkastusmerkintä tulee sarakkeeseen B, ja lisätietoihin kannattaa kirjata, mitkä sillan lukuisista syöksytorvista on puhdistettava. Oikeanpuoleisimman sillan tapauksessa vuositarkastusmerkintä tulee B-sarakkeeseen.

- Veden purku aiheuttaa selvästi eroosiovaurioita
- Syöksytorvesta valuu vettä sillan alapuoliselle tielle tai rautatielle
- Syöksytorvi on löystynyt, irronnut tai ruostunut erittäin pahoin

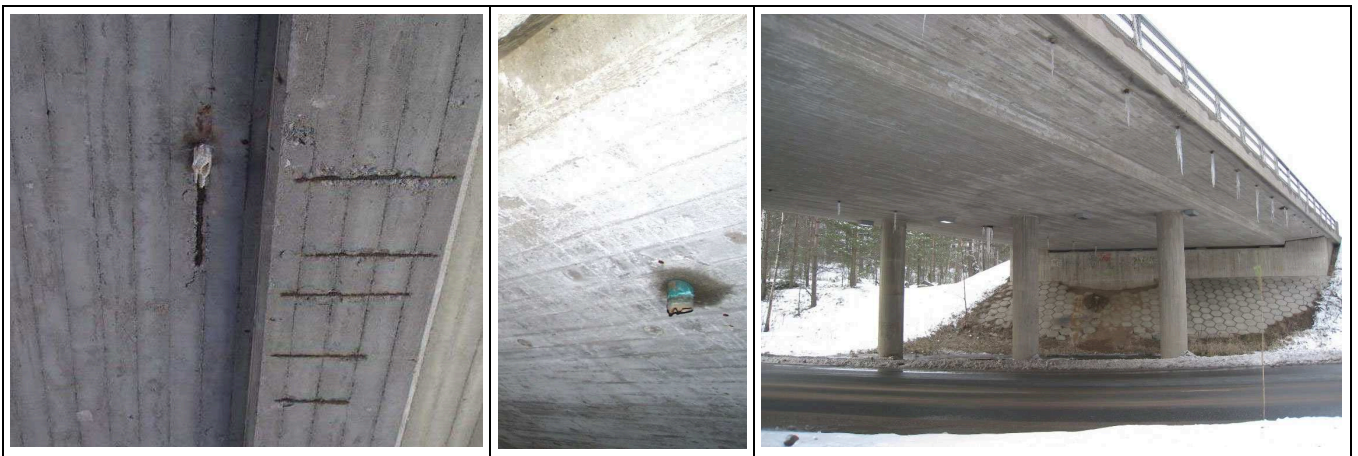
Kuva 15. Kaikkien siltojen tippuputkien osalta vuositarkastusmerkintä laitetaan D-sarakkeeseen, sillä tippuputket ovat tukossa, niiden ympärillä on selkeää vesivuotoa tai niistä valuu vesi alittavalle tielle. Oikeanpuoleisimman sillan ilmiö (tippuputkista valuvan veden aiheuttamat jääpuikot) ei toteudu vuositarkastuksen tekemisen aikoihin, mutta talvihoidon laatuvaatimusten mukaan liikennettä vaarantavat jääpuikot on poistettava. Nykyään tippuputkia ei enää ajoratojen kohdalle rakenneta, mutta vanhemmissa silloissa tilanne on valitettavan yleinen.

- Tippuputket ovat tukossa
- Tippuputken ympärillä kannessa on kalkkihärmää tai selkeää vesivuotoa
- Tippuputkesta valuu vettä sillan alapuoliselle tielle tai rautatielle.
- Tippuputki on löystynyt, irronnut tai ruostunut erittäin pahoin

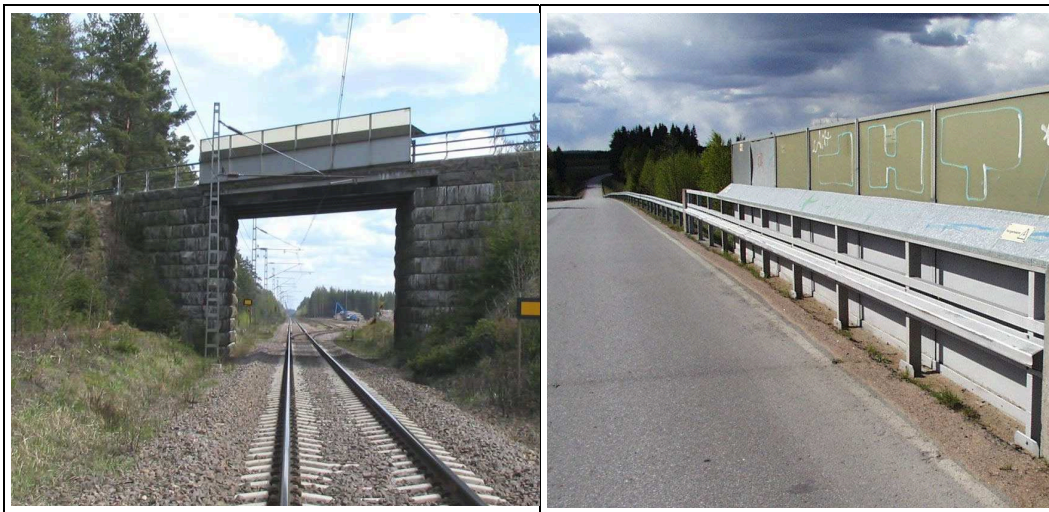
Kuva 16. Vasemmanpuoleinen kosketussuoja näyttää hyväkuntoiselta (merkintä A-sarakkeeseen), mutta oikeanpuoleisen sillan tapauksessa kosketussuojan toiseksi viimeinen lamelli näyttäisi olevan löysällä eli tarkastusmerkintä D-sarakkeeseen ja ilmoitus radan kunnossapitäjälle.

Jos kosketussuojissa havaitaan vaurioita, merkitään vuositarkastuslomakkeeseen "korjaus ohjelmoitava". Mikäli rakenne ei kuulu hoitourakoitsijan vastuulle ylläesitetyn mukaisesti, tehdään lisäksi vauriosta ilmoitus radan kunnossapitäjälle.

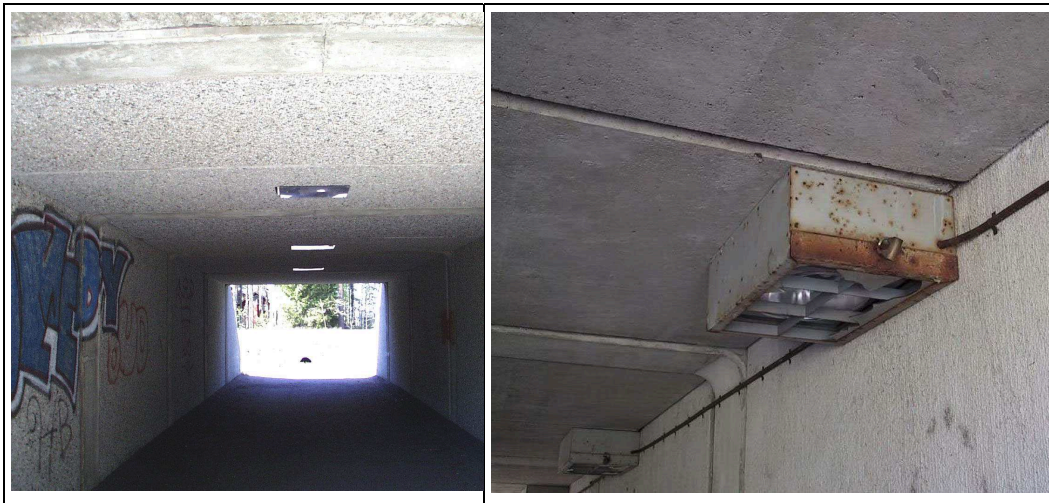
Kuva 17. Vasemmanpuoleisen alikulkukäytävän valaistuslaitteet ovat pääosin kunnossa (A), mutta oikeanpuoleisen alikulkukäytävän valaistuslaitteiden kunto on syytä saattaa tilaajan tietoon (D), sillä lamput ovat rikki ja valaisimet pahasti ruosteessa.

Jos havaitaan vakavia epäkohtia valaistuslaitteiden tai niiden johtojen kiinnityksessä tai useita valaisimia samassa sillassa on rikki, laitetaan vuositarkastusmerkintä D-sarakkeeseen.

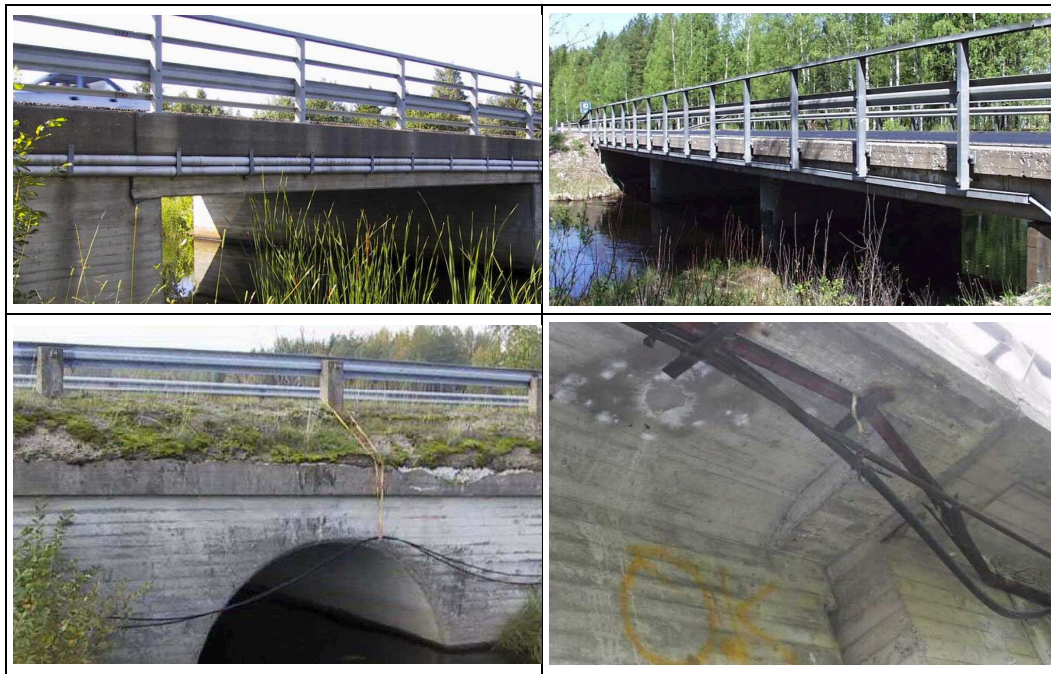
Kuva 18. Ylärivin vasemman puoleisessa sillassa kaapelin suoja-putket ovat kunnossa (merkintä A-sarakkeeseen) mutta oikean puoleisessa sillassa suojakotelo puuttuu maatuon osalta (merkintä D-sarakkeeseen). Alarivin silloissa kaapelien suojaus puuttuu sekä kiinnitys on puutteellinen, mikä aiheuttaa tarkastusmerkinnän D-sarakkeeseen.

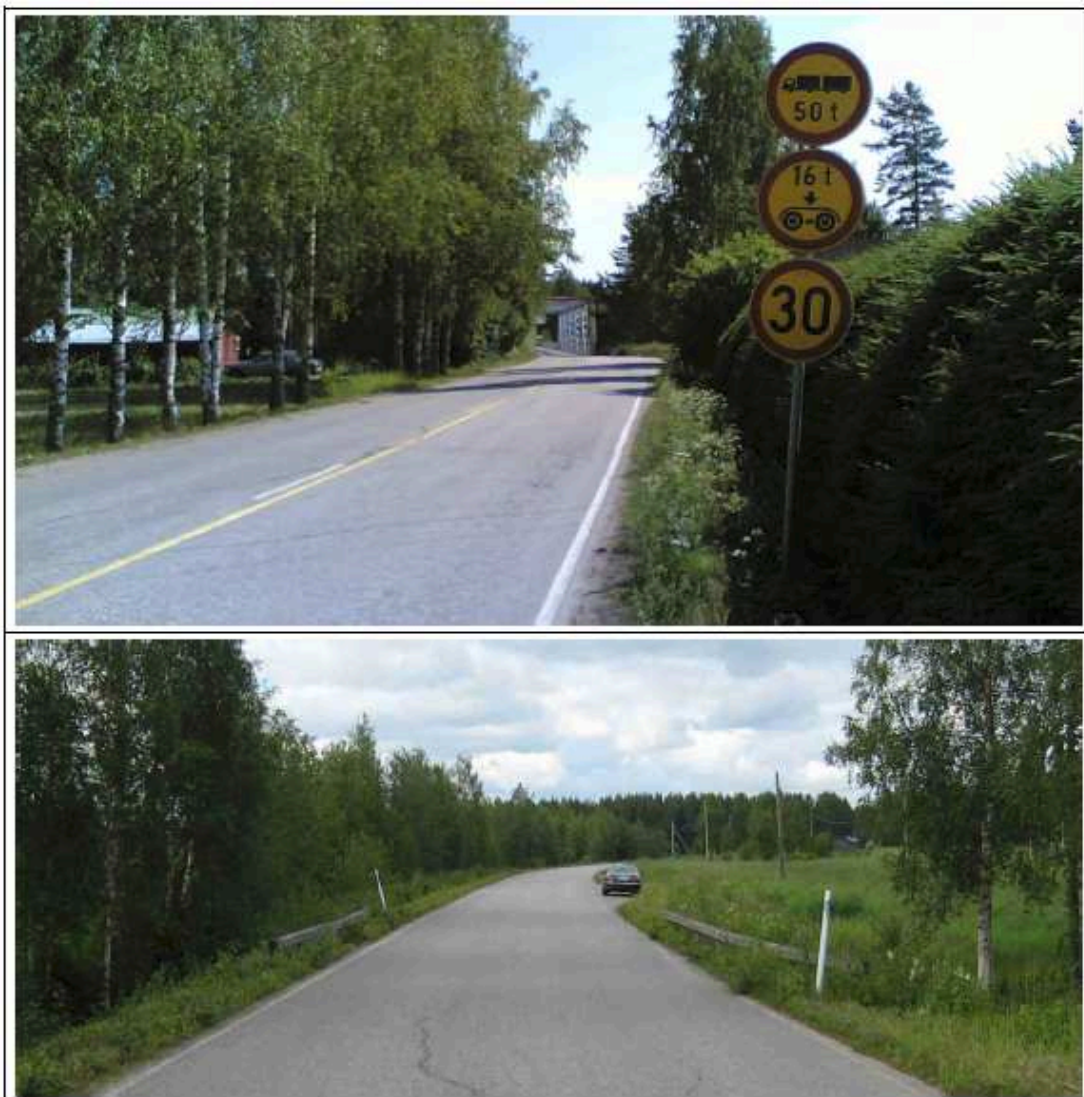
Kuva 19. Ylempään siltaan liittyvä liikennemerkki on hyvässä kunnossa – taulut ovat puhtaat ja pylvään kallistuma sallituissa rajoissa, joten sillan vuositarkastaja kirjaa havainnon A-sarakkeeseen. Alemman sillan reunapaalut ovat liian vinossa, joten vuositarkastusmerkintä tulee C-sarakkeeseen.

Havainnot vioittuneista (kallistuneet, taipuneet, kiertyneet, kaatuneet, tuhoutuneet, hävinneet, jne.) liikennemerkkeistä ja reunapaaluista aiheuttavat vuositarkastusmerkinnän C-sarakkeeseen.

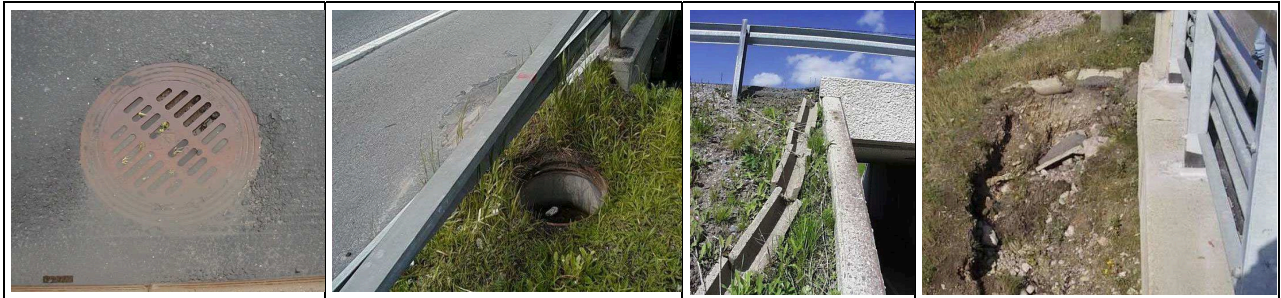
Kuva 20. Vasemmanpuoleisin hulevesikaivo vaatii puhdistuksen (B-sarake), kahdessa keskimmaisessä sillassa kuivatuslaitteiden kunto edellyttää urakoitsijalta kunnostustoimenpiteitä (C-sarake), mutta oikeanpuoleisimmassa kuvassa joudutaan jo korjaustoimiin (D).

Mikäli kuivatuslaitteen vieressä on vakava eroosioaurio, tai kuivatuslaite on murtunut tai sortunut, kirjataan toimenpiteeksi "korjaus ohjelmoitava".

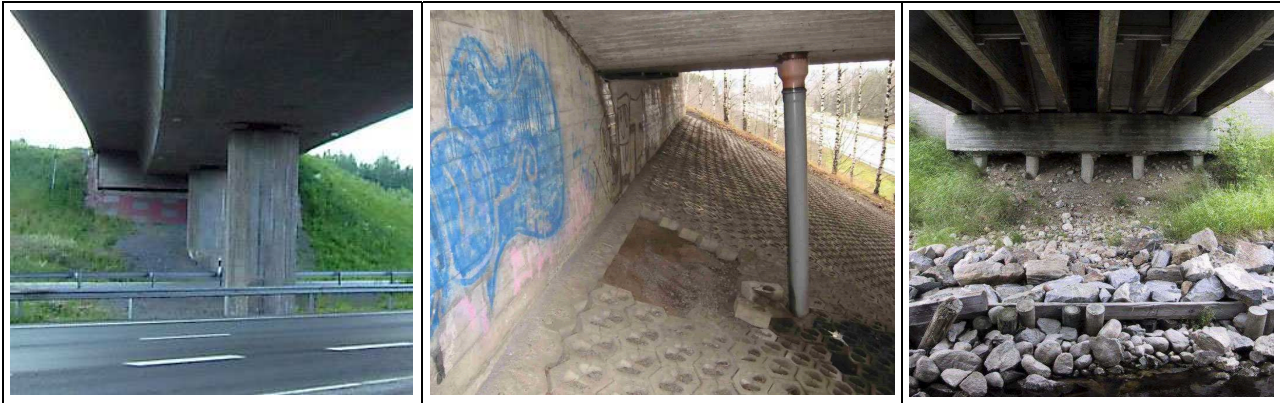
Kuva 21. Vasemmanpuoleisimman sillan tapauksessa etuluiska alkaa osoittaa jo heinittymisen merkkejä, joten vuositarkastusmerkintä tulee B-sarakkeeseen. Keskimmaisessä sillassa etumuurin edessä on alle 2 m²:n kokoinen sidekiveypurkautuma, joten vuositarkastusmerkintä kuuluu C-sarakkeeseen. Oikeanpuoleisin silta on selkeä D-tapaus etuluiskan osalta.

Jos etuluiskan perustus tai verhous on sortunut tai pahat maa-ainesvalumat alusrakenteen alta aiheuttavat syöpyimis- tai sortumavaaran siltarakenteille tai tulopenkereelle, kirjataan toimenpiteeksi D.

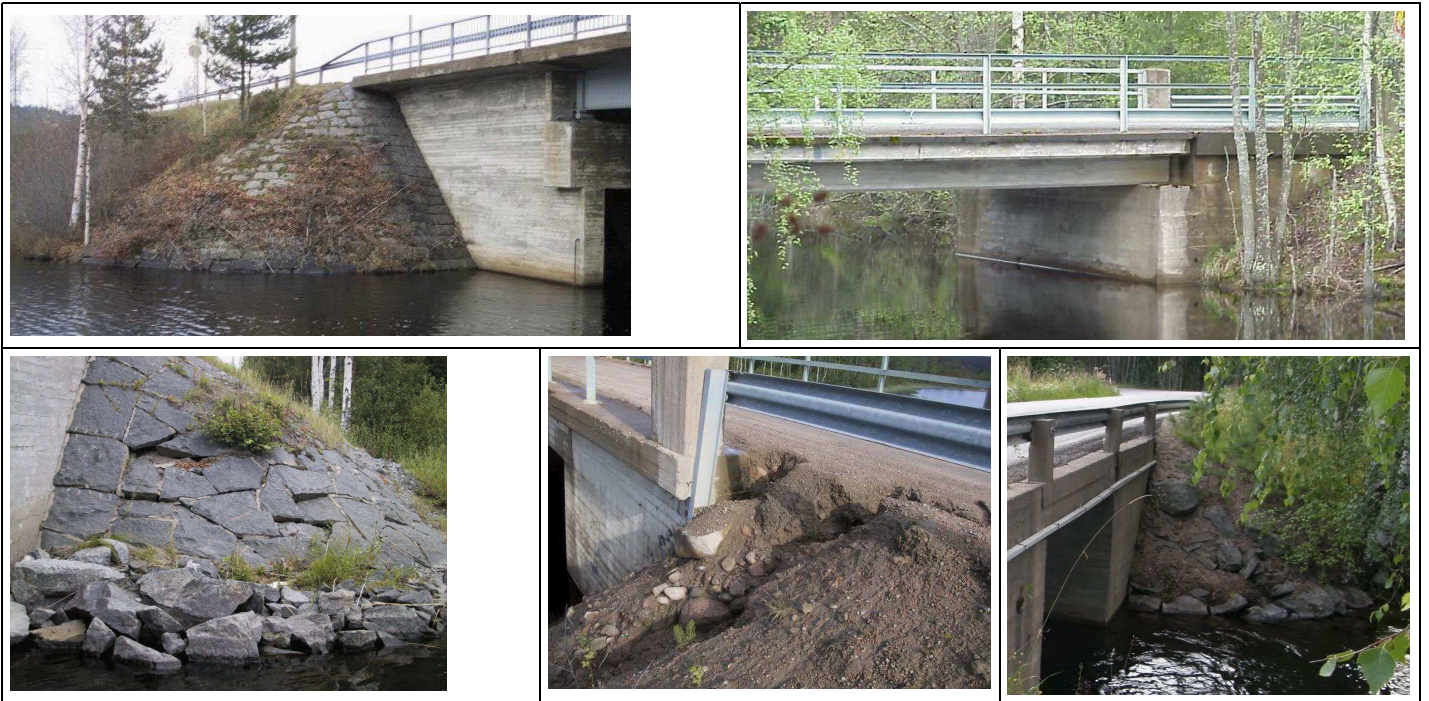
Kuva 22. Ylärivissä vasemmalla sillan keila pitää puhdistaa (B). Ylärivissä oikealla sillan keilat on puhdistettava vesakosta (B), mutta keilan puuston vuoksi vuositarkastusmerkintä tulee myös D-sarakkeeseen. Alarivissä vasemmalla on alle 2 m²:n purkautuma (C). Alarivissä keskellä on paha eroosioaurio, joka vaarantaa liikenneturvallisuu- den, joten välittömästi ilmoitus tilaajalle ja merkintä D-sarakkeeseen. Alarivin oikeanpuoleisimmassa sillassa keila vaatii puhdistuksen (B), jonka lisäksi keila on ehdotettava korjattavaksi ja puusto poistettavaksi (D).

Keiloissa oleva puusto aiheuttaa myös merkinnän D-sarakkeeseen. Puuston poistosta sovitaan tilaajan kanssa erikseen ja se tehdään mahdollisesti lisätyönä. Keilassa oleva puusto ei kuitenkaan vapauta hoitourakoitsijaa samassa keilassa olevan vesakon raivausvelvoitteesta.

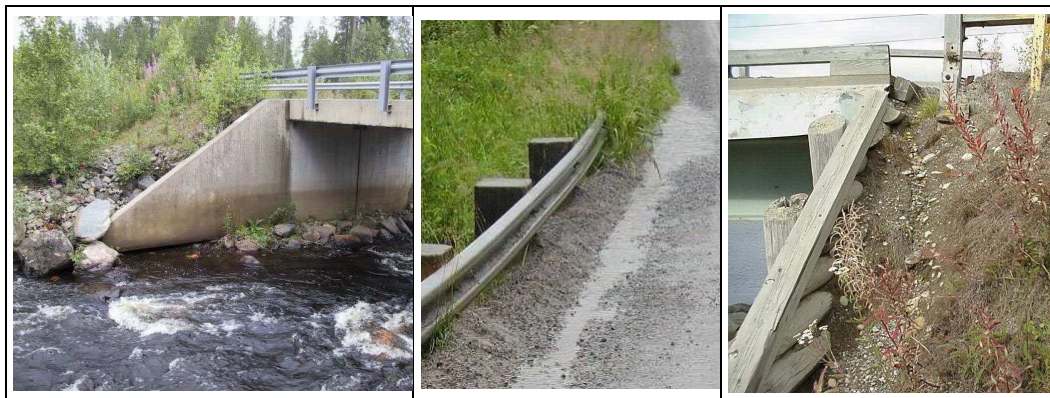
Kuva 23. Vasemmanpuoleisimman sillan tieluiska vaatii vesakon raivauksen (B) lisäksi korjausta (D). Keskimmäisessä sillassa tieluiskan reunapalteet on poistettava (C). Oikeanpuoleisen sillan tieluiska on ehdotettava korjattavaksi (D-sarake).

Tieluiskan reunapalteet sekä liikenteelle vaaralliset luiskavauriot kirjataan C-sarakkeeseen. Tieluiskan mahdolliset istutusten ja luonnonkasvustojen kuntopuutteet havainnoidaan niin ikään C-sarakkeeseen.

Tieluiskassa oleva puusto aiheuttaa myös merkinnän D-sarakkeeseen. Puuston poistosta sovitaan tilaajan kanssa erikseen ja se tehdään mahdollisesti lisätyönä. Tieluiskassa oleva puusto ei kuitenkaan vapauta hoitourakoitsijaa samassa luiskassa olevan vesakon raivausvelvoitteesta.

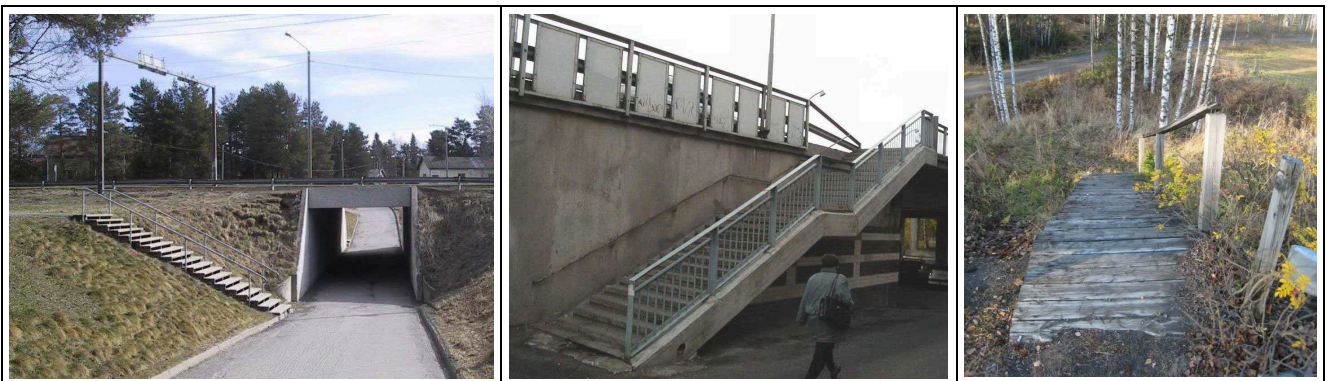
Kuva 24. Vasemmanpuoleisin ja keskimäinen silta ovat portaiden osalta kunnossa, joten vuositarkastusmerkintä tulee A-sarakkeeseen. Oikeanpuoleisimman sillan portaat vaativat kunnostustoimenpiteitä kaiteen osalta, joten vuositarkastaja kirjaa havainnon C-sarakkeeseen.

Jos havaitaan mittavia vaurioita portaiden rakenteessa tai puutteita portaiden turvallisuudessa niiden perusratkaisun vuoksi, kirjataan vuositarkastusmerkintä D-sarakkeeseen. Vaurioista ja puutteista, jotka voivat johtaa henkilövahinkoihin, ilmoitetaan tilaajalle välittömästi.

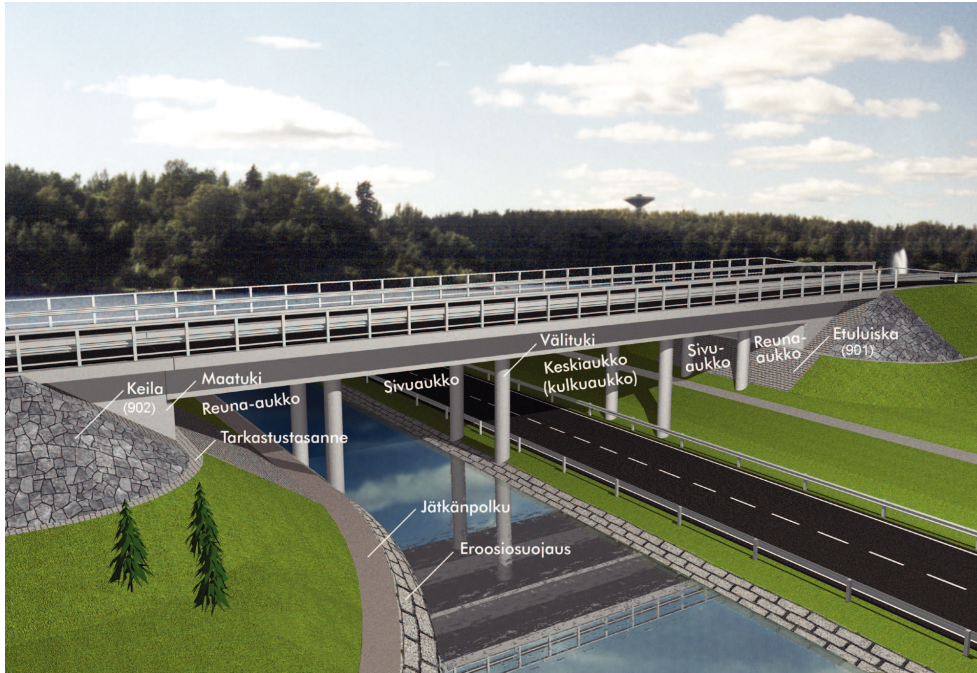
Kuva 1. Sillan alusrakenteet ja silta-alueen rakenteet.
