Väyläviraston ohjeita
39/2022

Sorateiden pintakunnon määrittäminen

Tätä julkaisua käytetään maanteiden hoitourakoiden sorateiden tasaisuuden, kiinteiden ja pölyävyyden arviointiin. Julkaisussa esitetään sanallisella kuvauksella ja mallikuvin sorateiden pintakunnon kolmiportainen kuntoarvoasteikko.

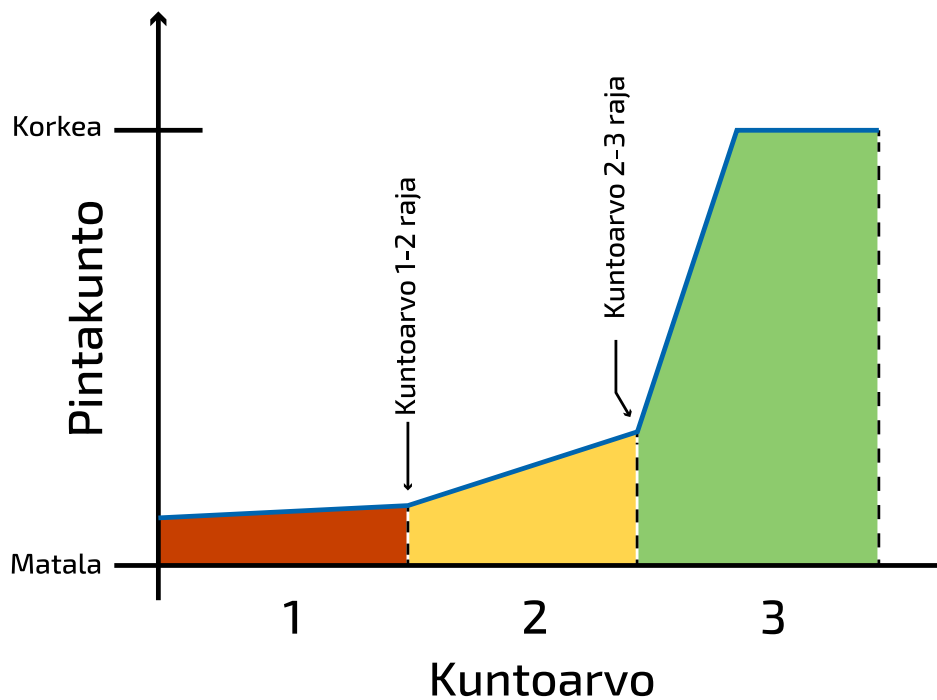
Kuntoarvoja 1, 2 ja 3 on havainnollistettu alla olevassa kaaviossa.

Kaavio 1. Sorasteiden kuntoarvot.

- kuntoarvojen 1–2 raja, sillä kuntoarvoa 1 ei sallita
- kuntoarvojen 2–3 raja, sillä kuntoarvoa 2 sallitaan pieni määrä
- kuntoarvo 3 kattaa myös kunnostuksen jälkeisenä tavoitteena olevan täysin virheettömän tien pinnan.

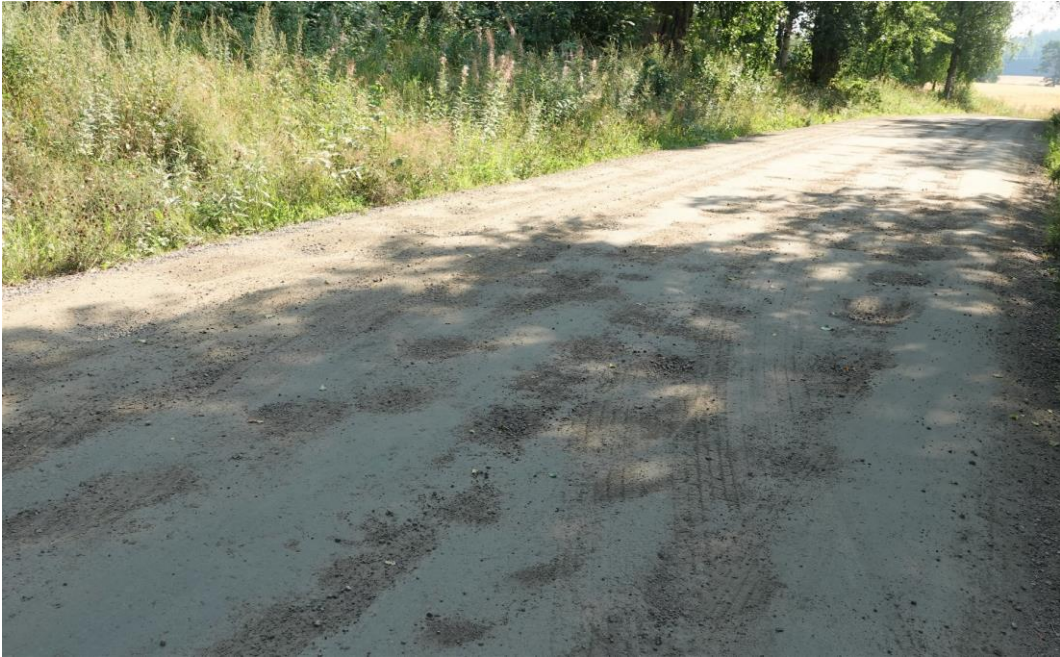
Kuva 1. Tien pinnalla on kuoppia, ja ajonopeutta on hiljennettävä. Kuntoarvo 1.

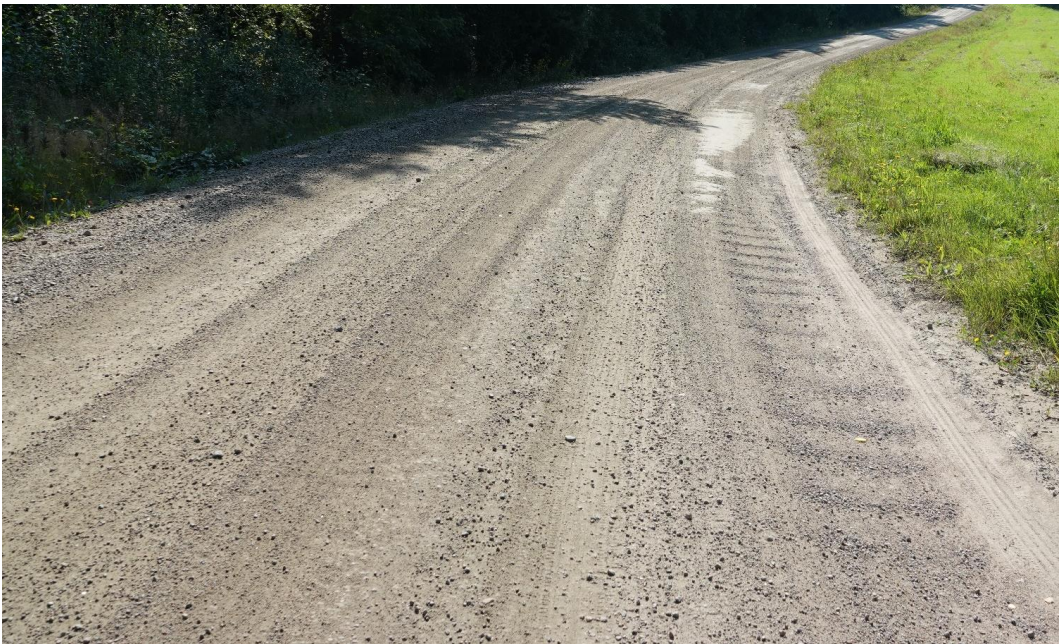
Kuva 2. Tien pinnalla on pyykkilautaa, jota ei pysty väistämään omalla ajokaistalla. Kuntoarvo 2, alaraja – vähänkään huonompi pintakunto vastaisi kuntoarvoa 1.

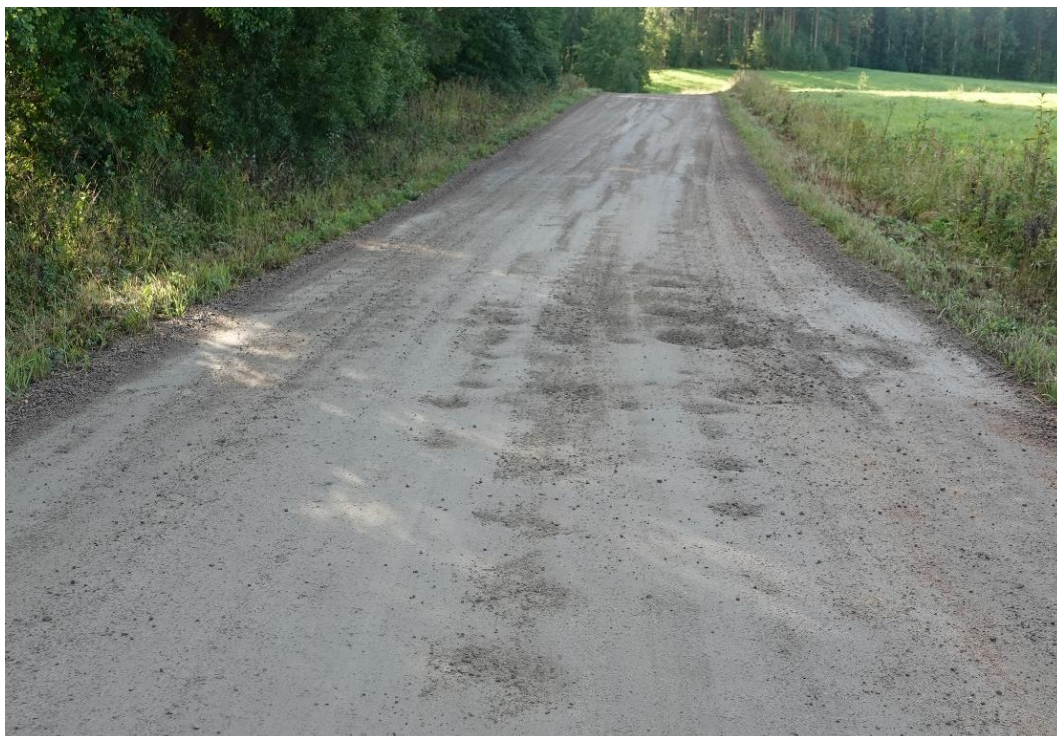
Kuva 3. Tien pinnalla on liikennettä mahdollisesti vaarantava kuopparyhmä. Kuntoarvo 2, alaraja.

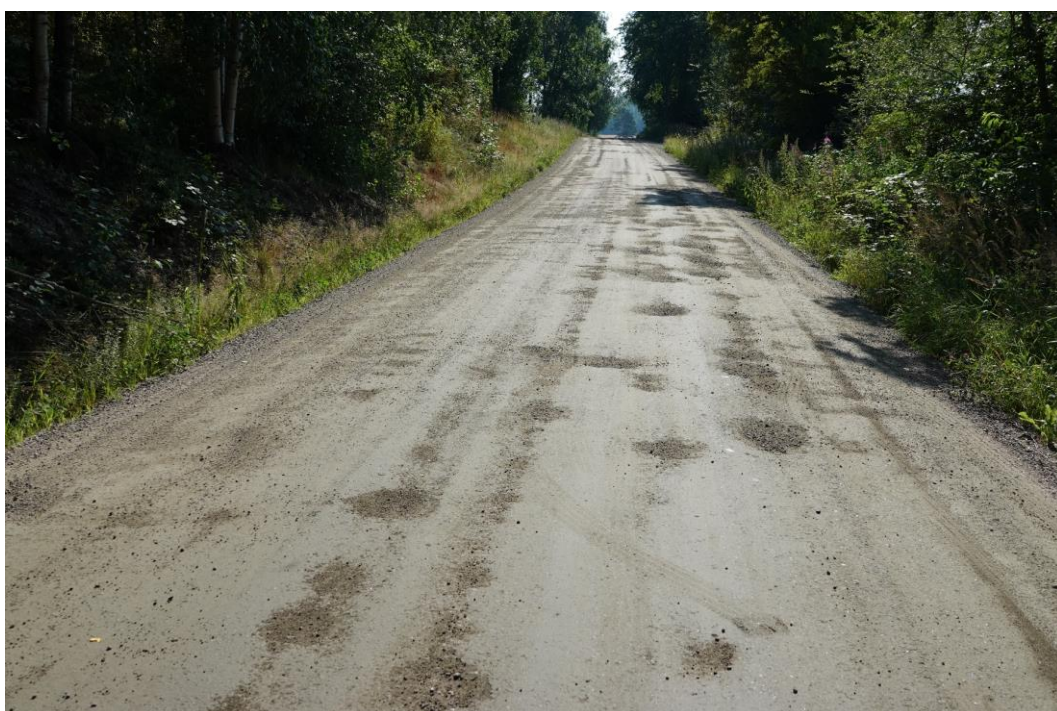
Kuva 4. Tien pinnalla on kuoppia, joita ei pysty väistämään omalla ajokaistalla. Kuntoarvo 2, alaraja.

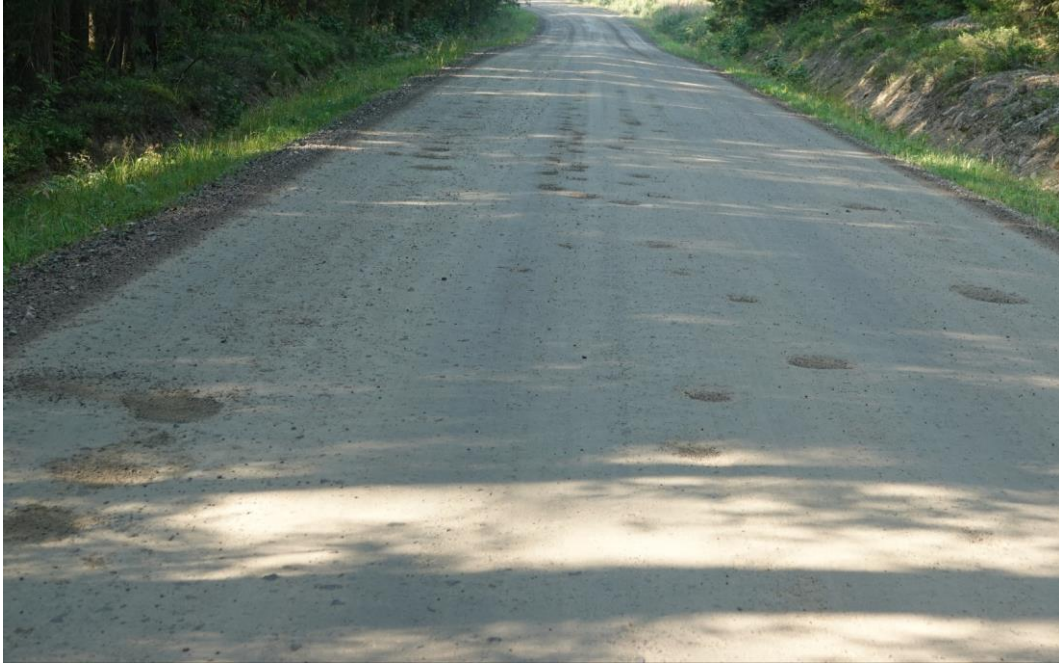
Kuva 5. Tien pinnalla on pienehköjä kuoppia, joita ei tarvitse väistellä eikä niiden vuoksi tarvitse hiljentää ajonopeutta. Kuntoarvo 3, alaraja.

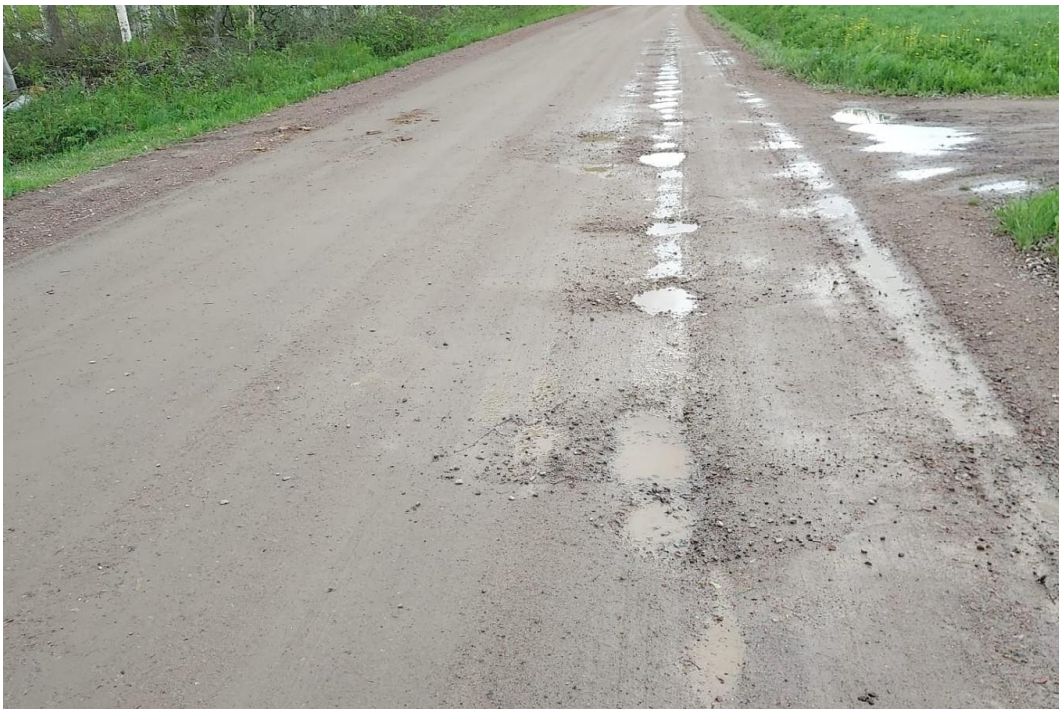
Kuva 6. Tien pinnalla on epätasaisuuksia, mutta ajonopeutta ei tarvitse hiljentää niiden vuoksi. Riittämätön sivukaltevuus ja reunapalle ovat osasyynä kuoppien syntyyn. Kuntoarvo 3, alaraja.

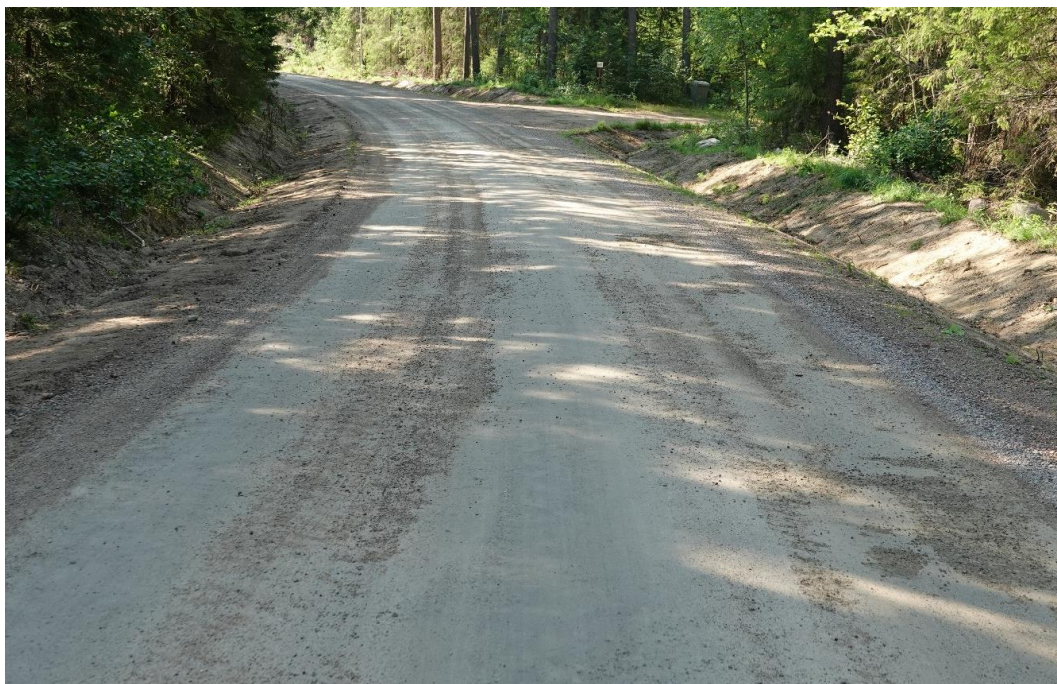
Kuva 7. Tien pinnalla on pieniä epätasaisuuksia, mutta ajonopeutta ei tarvitse hiljentää niiden vuoksi. Kuntoarvo 3.

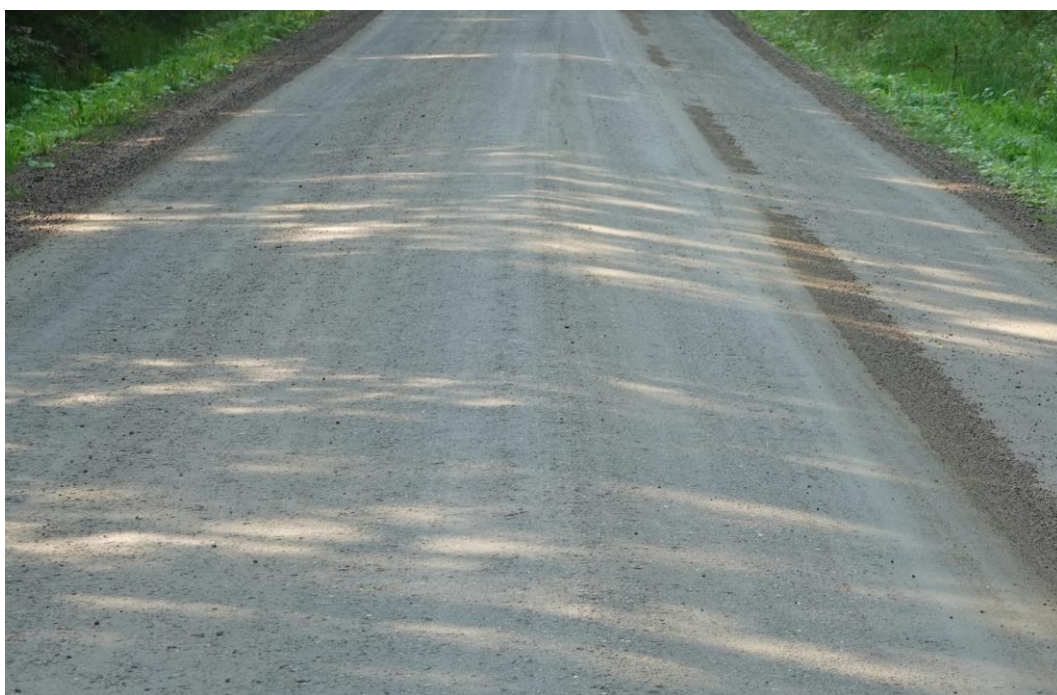
Kuva 8. Tien pinta on tasainen, kiinteä ja pölyämätön. Kuntoarvo 3.

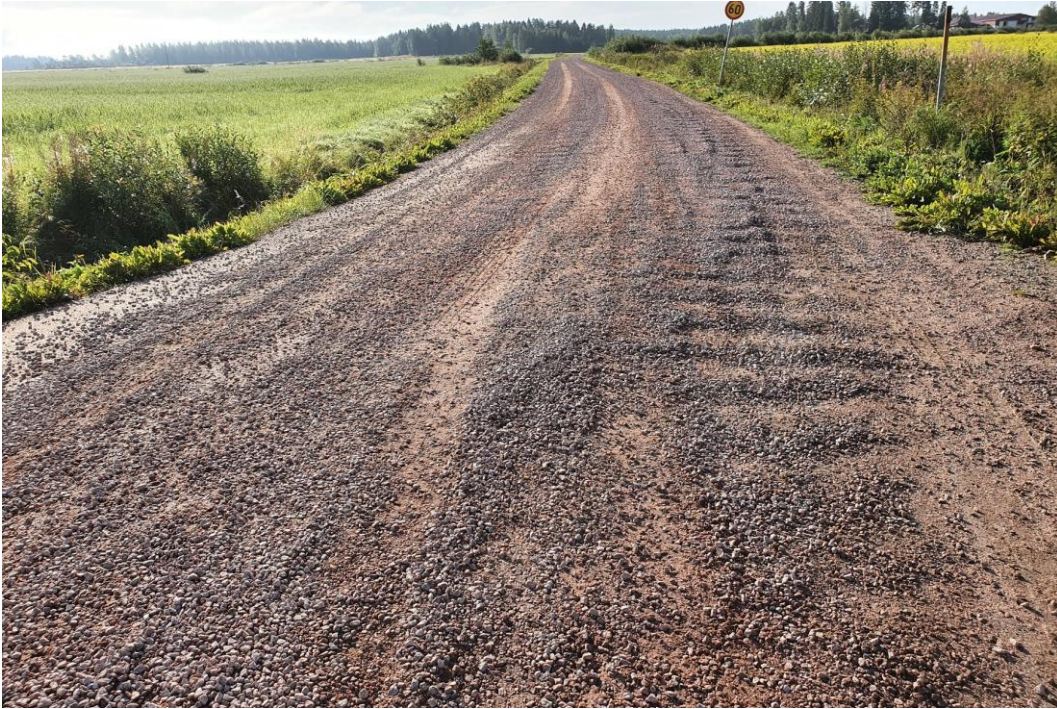
*Kuva 9. Tien pinta on koko leveydeltään paksun irtoaineksen peitossa.
Kuntoarvo 1.*

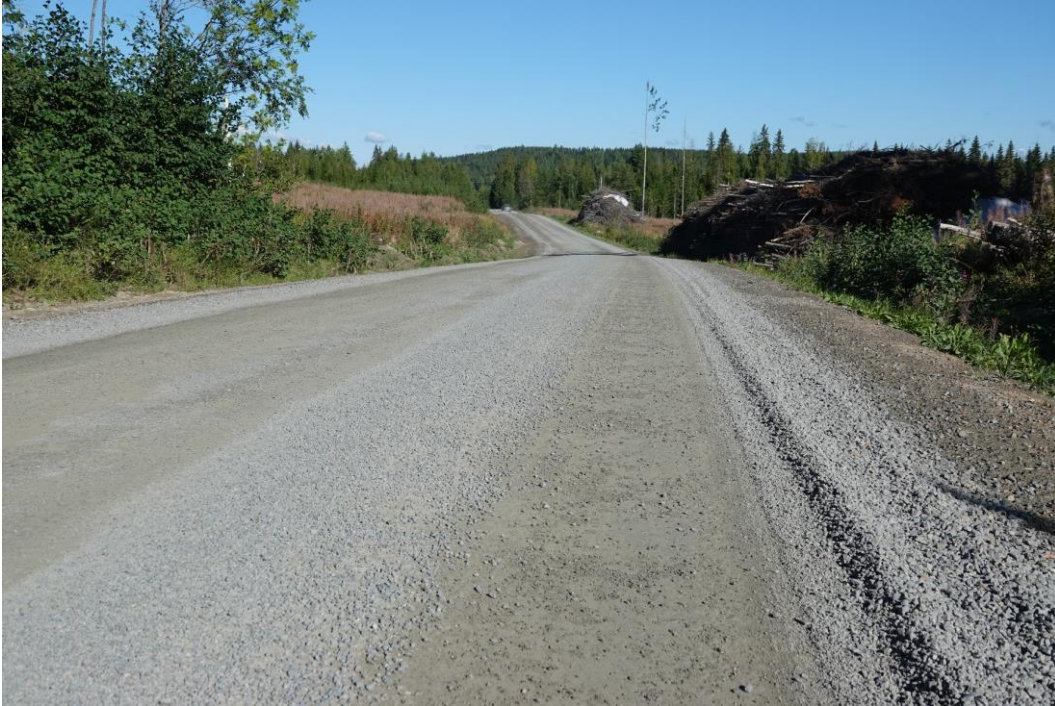
Kuva 11. Tien kiinteää pintaa näkyy paikoitellen irtoaineksen alta. Kallisarvoinen kiviaines on kulkeutunut tien luiskaan. Kuntoarvo 2, alaraja.

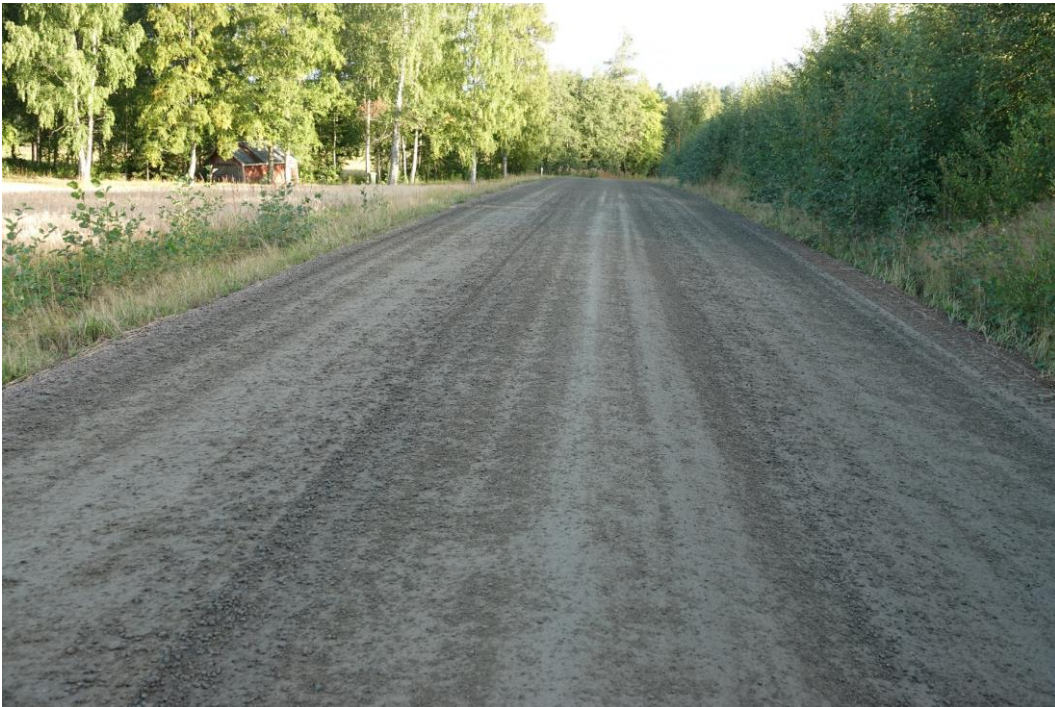
Kuva 12. Tie on yleisilmeeltään kiinteä, ajourien välissä ja reunoilla voi olla vähän. Kuntoarvo 3, alaraja.

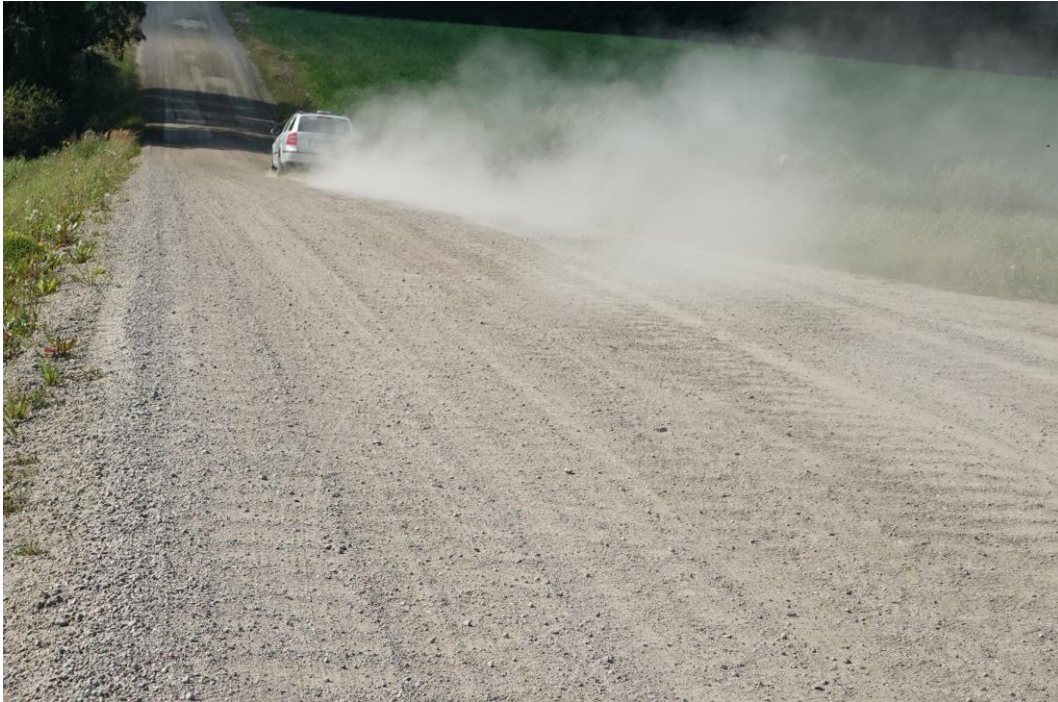
Kuva 13. Pöly leviää tiealueen ulkopuolelle. Pöly haittaa näkyvyyttä ja aiheuttaa haittaa tienvarren asutukselle ja viljelyksille. Kuntoarvo 1.

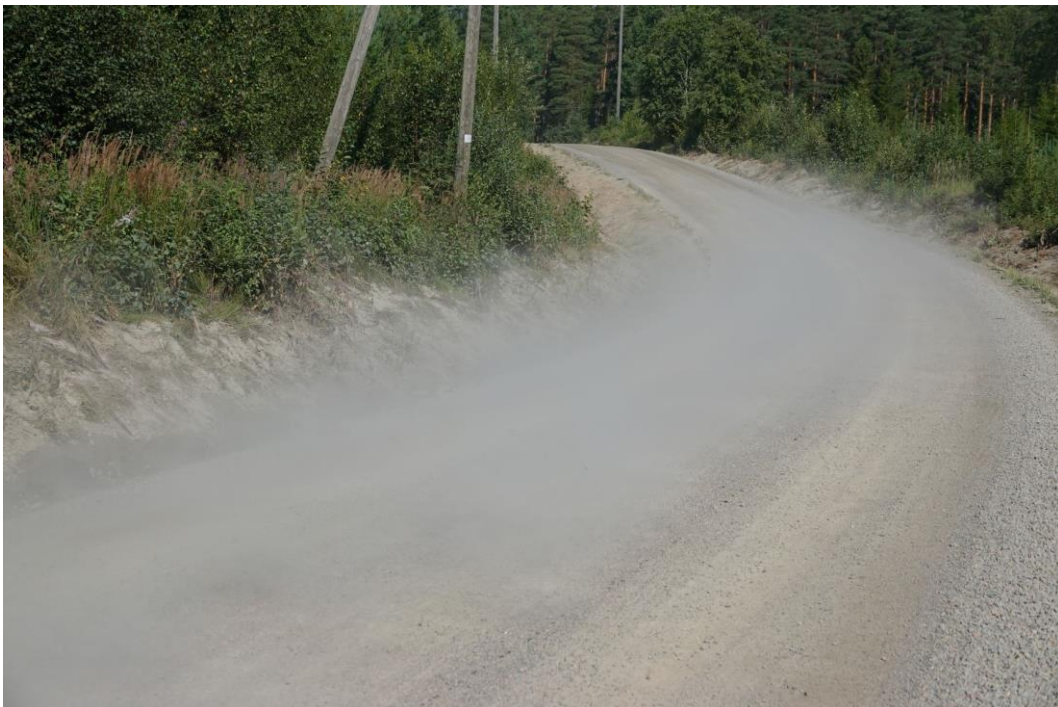
Kuva 14. Pöly ei leviä tiealueen ulkopuolelle. Pöly haittaa lievästi näkyvyyttä. Kuntoarvo 2, alaraja.

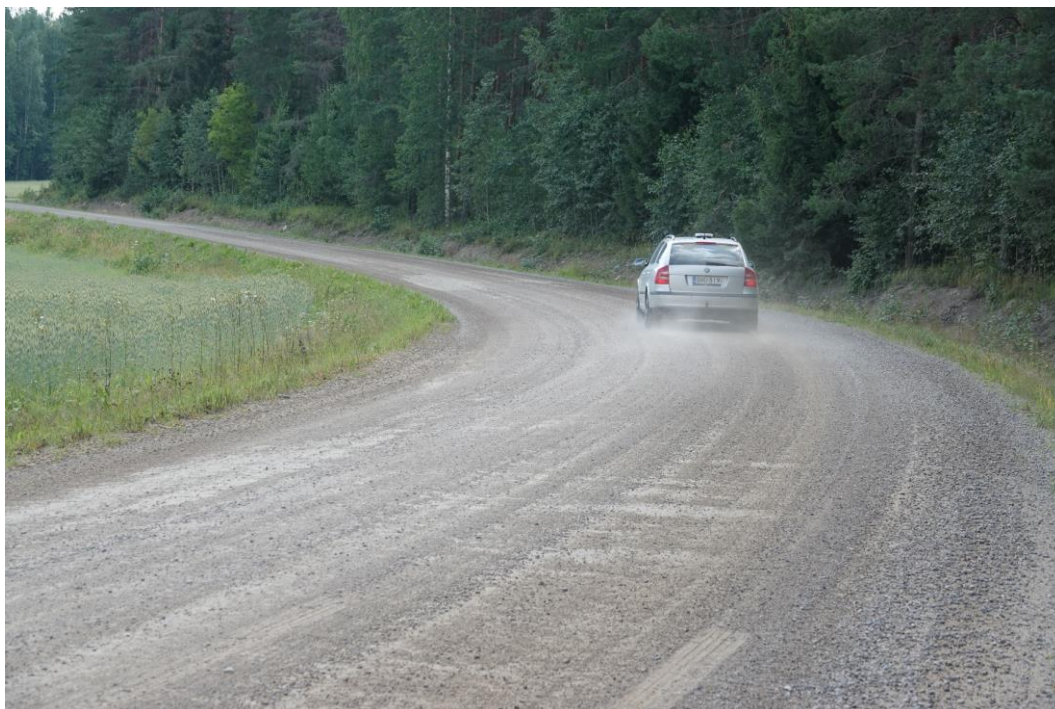
Kuva 15. Tie pölyää vähän. Pöly ei leviä pientareita kauemmaksi. Kuntoarvo 3, alaraja.

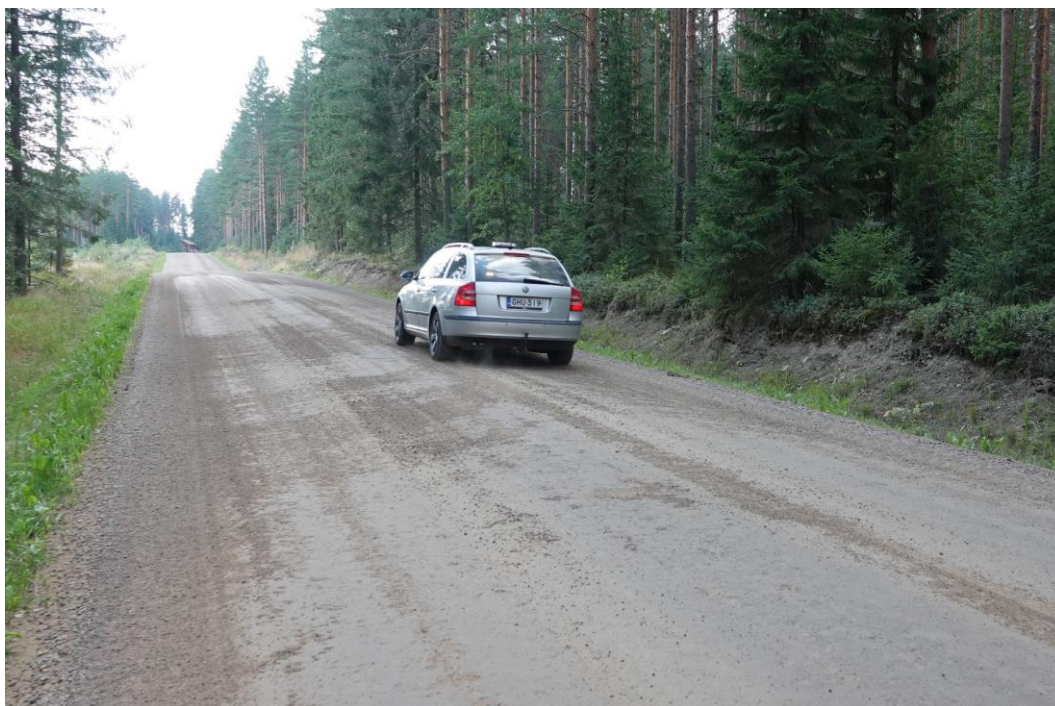
Kuva 16. Pientä pölyämistä renkaiden takana havaittavissa. Kuntoarvo 3.
