Väyläviraston ohjeita
33/2024

SILKO 2.351
Teräsrakenteen paikkausmaalaus

siltojen
SILKO
korjaus

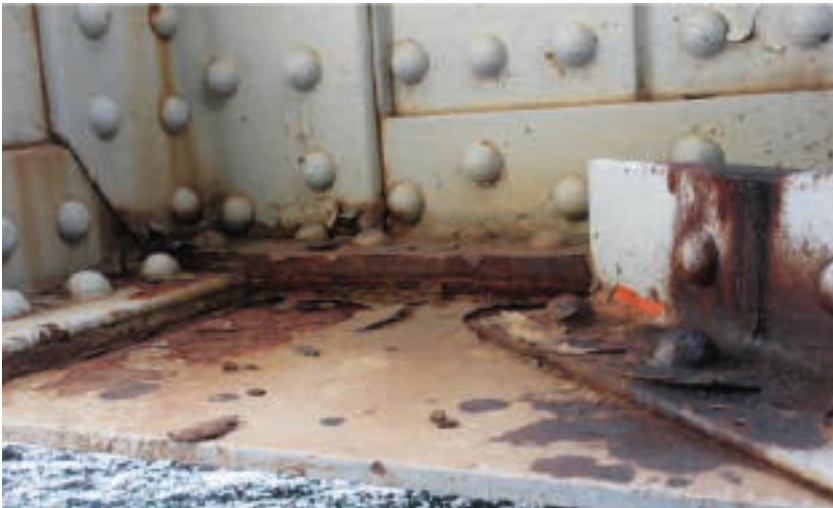
Teräsrakenteisen sillan pääkannattimissa yleisimmät pinnoitteiden vauriot esiintyvät ensimmäisenä epäpuhtauksia ja kosteutta keräävillä vaakapinnoilla (kuva 1 [Pinnoitteen vaurio epäpuhtauksia ja vettä keräävällä vaakapinnalla](#)). Yleensä nämä kohteet ovat vaikeasti saavutettavissa perinteisillä kunnossapitotoimilla. Muita pääkannattimien pinnoitteiden vaurioita ovat ajoneuvojen aiheuttamat kolhut ja törmäysvauriot.

Kuva 1. Pinnoitteen vaurio epäpuhtauksia ja vettä keräävällä vaakapinnalla

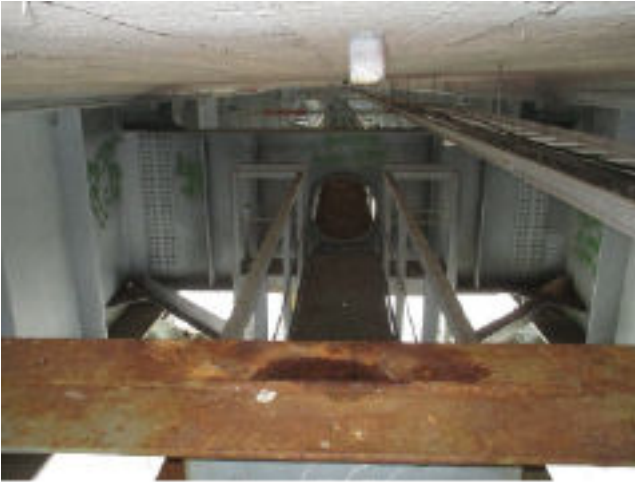
Pintakäsittelyn vaurioita voivat aiheuttaa myös väärin sijoitetut tippu- ja pintavesiputket (kuva 2 [Tippuputki on sijoitettu virheellisesti poikkiristikon kohdalle ja tippuputkesta valuva vesi on vaurioittanut pinnoitteen](#)) sekä vuotavat liikuntasamat. Tämän tyyppiset pintakäsittelyn vaurioita aiheuttavat rakennedetaljit korjataan ennen paikkausmaalauksia.

Kuva 2. Tippuputki on sijoitettu virheellisesti poikkiristikon kohdalle ja tippuputkesta valuva vesi on vaurioittanut pinnoitteen

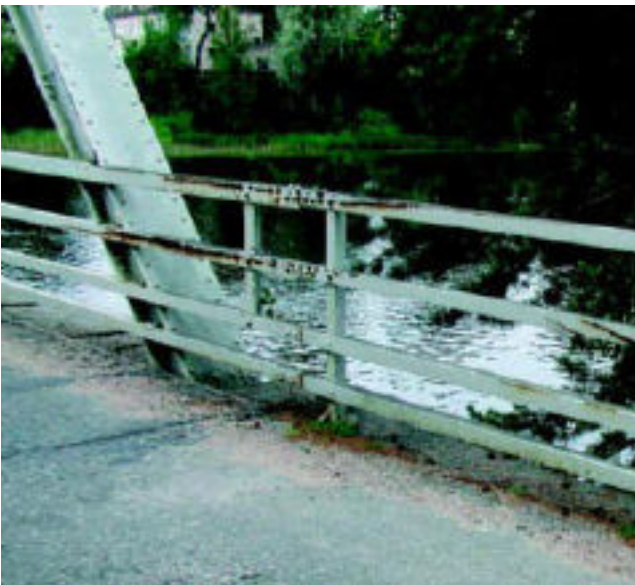
Ajoradan tasolla sijaitsevilla teräsrakenteilla pinnoitteiden vaurioitumista aiheuttaa yleensä kunnossapitokalusto tai ilkivalta (kuva 3 [Naarmut ja kolhut kaiteissa ovat tyypillisiä paikkausmaalauskohteita](#)). Koska ajoradan tasolla sijaitseviin rakenteisiin saattaa kohdistua voimakas kloridi- ja kosteusrasitus, paikallinen vaurio olisi hyvä korjata ennen kuin se leviää laajemmalle.

Kuva 3. Naarmut ja kolhut kaiteissa ovat tyypillisiä paikkausmaalauskohteita

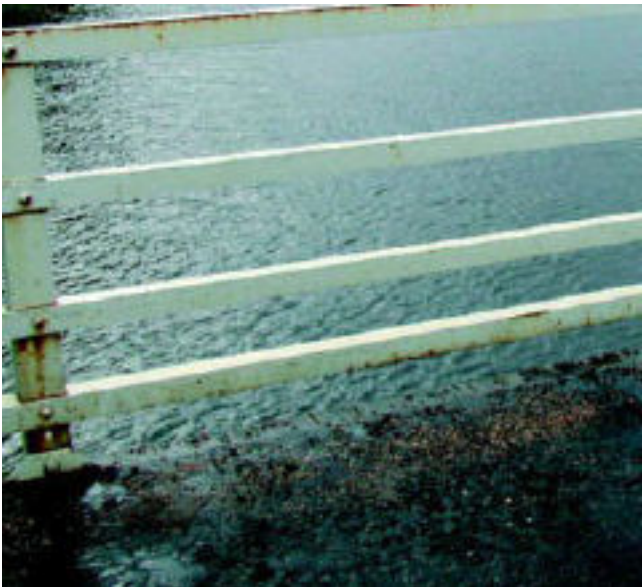
Kuva 4. Maalikerroksen alla on kauttaaltaan ruostetta, joten paikkausmaalauksella ei tule kysymykseen

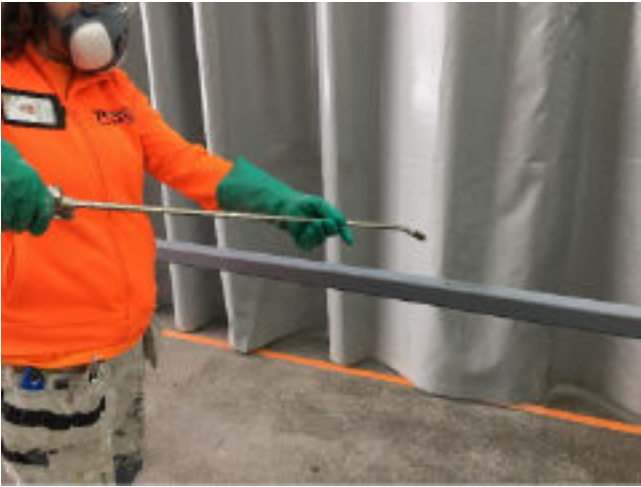
Maalattavalta alueelta poistetaan suola, rasva, öljy ja muut epäpuhtaudet emulgoivalla pesuaineliuksella tai alkalipesulla (kuva [5 Paikattava alue pestään](#)). Suolapitoisuus testataan ennen ylimaalausta.

Kuva 5. Paikattava alue pestään

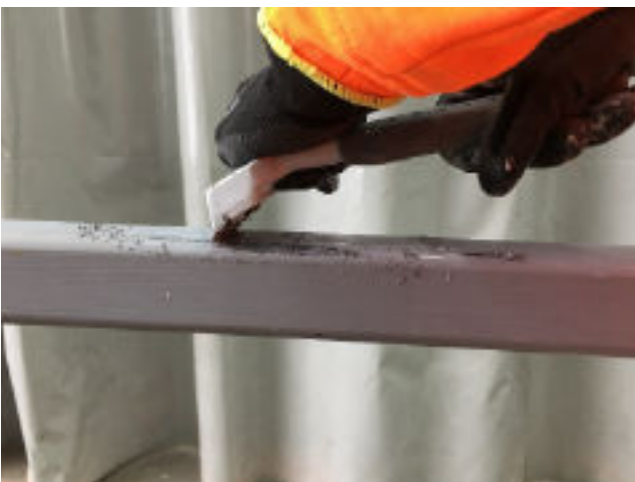
Paikattavilta pinnoilta kaavitaan pois maali ja irtonainen ruoste (kuva [6 Maali ja irtonainen ruoste kaavitaan pois](#)). Jos hitsausliitoksissa on teräviä särmiä tai hitsauskuonaa, tehdään pyöristykset ja pinnan viimeistely kulmahiomakoneella.

Kuva 6. Maali ja irtonainen ruoste kaavitaan pois

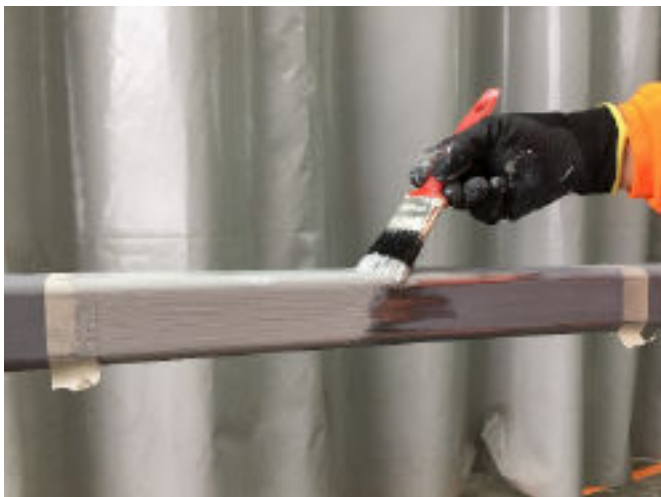
Paikkausmaalauk tehdään siveltimellä (kuva 9 [Paikkausmaalauk tehdään siveltimellä](#)). Telaa ei käytetä.

Kuva 9. Paikkausmaalauk tehdään siveltimellä

Paikkausmaalaukseen tehdään siveltimellä (kuva 9 Paikkausmaalaukseen tehdään siveltimellä). Kulmien, hitsisaumojen, taitteiden ja terävien särmien vahvennusmaalaukseen tehdään ylimääräisellä maalikerroksella sivellinmaalauksena (kuva 10 Hitsiliitoksen ja särmän vahvennusmaalaukseen).

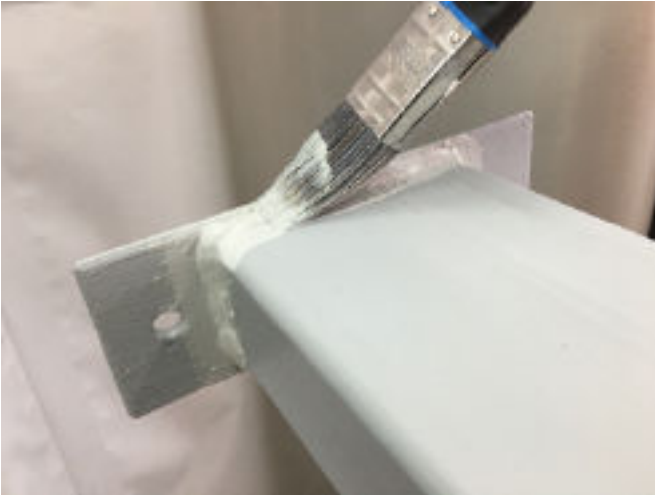
Maalattaessa sivellään kulmiin, teräviin särmiin ja hitsausliitoksiin ylimääräinen maalikerros välimaalilla eli tehdään vahvennusmaalauk (kuva 10 [Hitsiliitoksen ja särmän vahvennusmaalauk](#)).

Kuva 10. Hitsiliitoksen ja särmän vahvennusmaalaus
