LIVI/1655/06.04.01/2018

Keskitetyn vaihteen ulkolaitteista saatavat tilatiedot

Tämä ohje täydentää asetinlaitevaatimuksia (FIR) sekä RATO 6 -ohjetta. Myöhemmin tämä ohje tullaan liittämään osaksi kyseisiä dokumentteja.

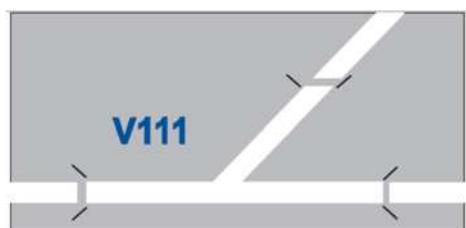
FIR Asetinlaiteilmaisut v2.2 – 137

Aukiajo ilmaistaan, mikäli vaihteen asetusosan asento ja ulkolaitteilta saatava asentotieto ovat ristiriidassa sen seurauksena, että vaihteen tarkistuslinjaalit ovat liikkuneet yli pääteasentovalvonnan toleranssirajan ilman vaihteelle annettua kään tökomentoa.

Vaihde voi olla "aukiajettu"-tilassa joko väliasennossa tai toisessa (väärässä) pääteasennossa.

Todellinen "aukiajettu"-tilatieto syntyy vaihteen aukiolevan kielen lähtiessä liikkeelle myötävaihteeseen väärästä haarasta liikkuvan yksikön pyörän laipan pakottamana.

”Aukiajettu”-tilatieto voi syntyä myös junan ylittäessä väärin säädettyä tai huonosti tuettua vaihdetta ja sen tarkistustankojen päästessä tällöin liikkumaan yli toleranssirajan.
