Väyläviraston ohjeita  
34/2024

**SILKO 2.352**  
Teräspinnan uusintamaalaus

12.12.2024

**SILKO 2.352 Teräspinnan uusintamaalaus**

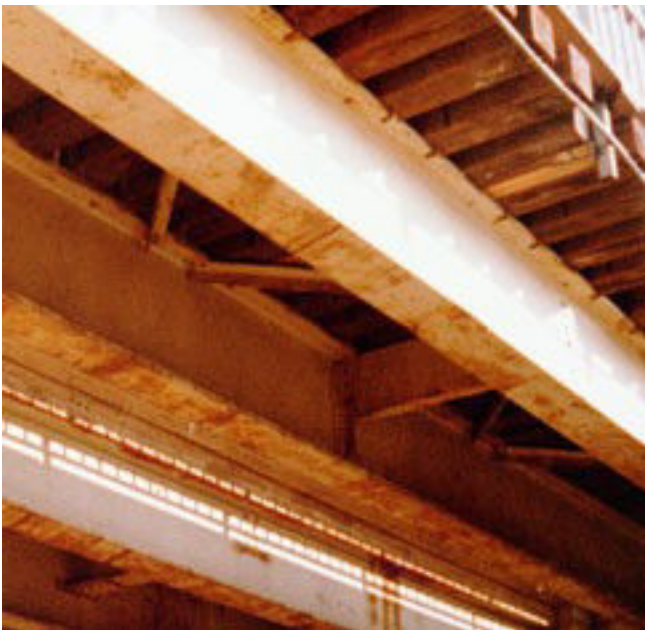
Kuva 1. Etualalla olevan palkin alapinta on ruostumisasteessa Ri 3 ja taaempana olevat ruostumisasteessa Ri 4

Kunnossapitomaalaus uusintamaalauksena on tarpeen, kun teräsrakenteen pinta-alasta on vähintään ruostumisasteessa Ri 3 (*SILKO 1.353 Ruostumisasteen Ri 3 vertailuasteikot*) 30 % tai enemmän. Tilannetta on verrattava ohjeiden *SILKO 1.353 Ruostumisasteen Ri 3 vertailuasteikot*, *SILKO 1.354 Ruostumisasteen Ri 4 vertailuasteikot* ja *SILKO 1.355 Ruostumisasteen Ri 5 vertailuasteikot* tai standardin SFS-EN ISO 4628-3 mallikuviin ja arvioitava *Sillantarkastuskäsikirjan* taulukon *Teräsrakenteiden korroosiovaurioiden vaurioluokitus ja ohjeelliset korjaustoimenpiteet ohjeellisine kiireellisyysluokituksineen* avulla. Sillantarkastaja määrittelee ruostumisasteet ja eri ruostumisasteiden laajuuden erikoistarkastuksen yhteydessä.

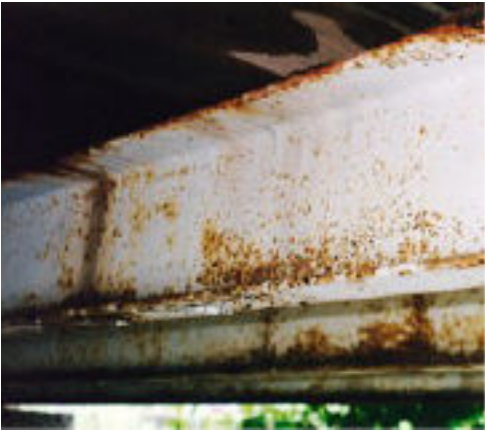
Kuva 2. Ruostumisaste Ri 4 (pistemäistä korroosiota)

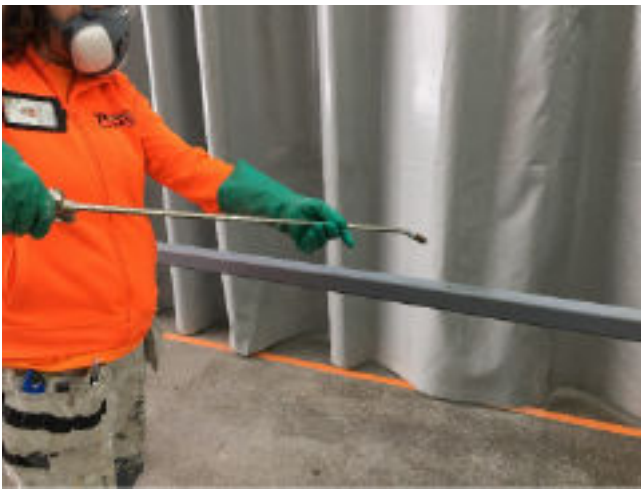
Kuva 3. Maalattavat pinnat pestään

Maalattavalta alueelta poistetaan suola, rasva, öljy ja muut epäpuhtaudet emulgoivalla pesuaineliuksella tai alkalipesulla (kuva 3 [Maalattavat pinnat pestään](#)).

Suuria pintoja pestäessä on suositeltavaa käyttää suurpainepesulaitetta, jonka paine on 10–15 MPa (100–150 bar) sekä lämmintä vettä (30–50 °C). Pesuaineliuos valmistetaan ja sen annetaan vaikuttaa tuotekohtaisen ohjeen mukaisesti, minkä jälkeen alkalijätteet huuhdellaan huolellisesti pinnoilta suurpainepesulaitteella. Pesu voidaan tehdä myös käsin harjaamalla. Rasvanpoistossa voidaan käyttää vaihtoehtoisesti kuumavesipesuria (lämpötila > 60 °C). Epäpuhtaudet ovat usein suoloja, eikä lämpötilan korottaminen paranna puhdistavuutta suolojen osalta. Suolan poistossa paras lopputulos saavutetaan noin 345 barin paineella.

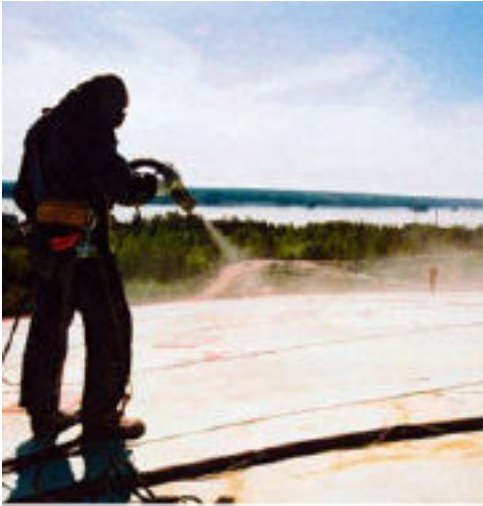
Kuva 4. Maalattava pinta suihkupuhdistetaan

Maalattavat pinnat suihkupuhdistetaan (kuva 4 [Maalattava pinta suihkupuhdistetaan](#)) laatuvaatimusten mukaisesti esikäsitteilyasteeseen Sa2½. Pinnan esikäsitteilyaste Sa2 voidaan hyväksyä kohdekohtaisesti, mikäli vanhaa maalia ja ruostetta ei voida kokonaan poistaa. Tällöin maalausjärjestelmän ja valittujen maalituotteiden tulee olla hyväksytyjä esikäsitteilyasteelle Sa2.

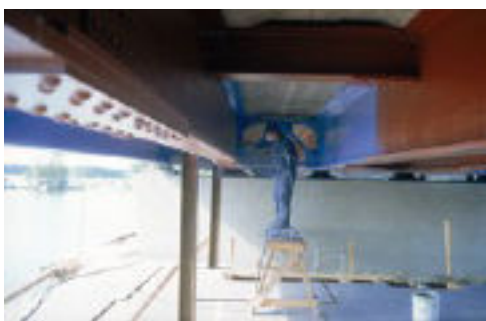
Kuva 5. Poikkeavat värisävyt helpottavat maalaustyön arviointia

Maalin sekoitus ja maalaustyö tehdään maalinvalmistajan tuoteselosteiden mukaisesti. Tilaaaja määrää pintamaalin värisävyn. Eri maalikerroksissa käytetään eri värisävyjä (kuva [5 Poikkeavat värisävyt helpottavat maalaustyön arviointia](#)), mutta eri pintamaalikerroksissa käytetään samaa värisävyä.

- Maalikerrosten värisävyjen pitää poiketa toisistaan, jotta voidaan helposti varmistua siitä, että kaikissa kohdissa on vaadittu määrä maalikerroksia (kuva 5 [Poikkeavat värisävyt helpottavat maalaustyön arviointia](#)).

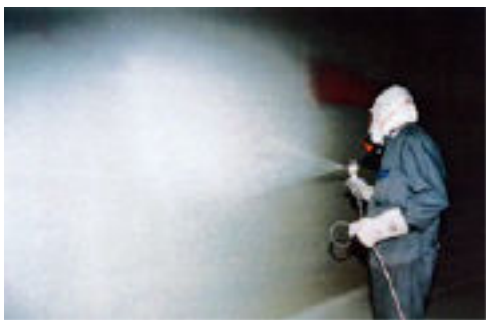
Kuva 6. Maalaus tehdään ruiskulla

Maalaus tehdään suurpaineruiskulla (kuva [6 Maalaus tehdään ruiskulla](#)).

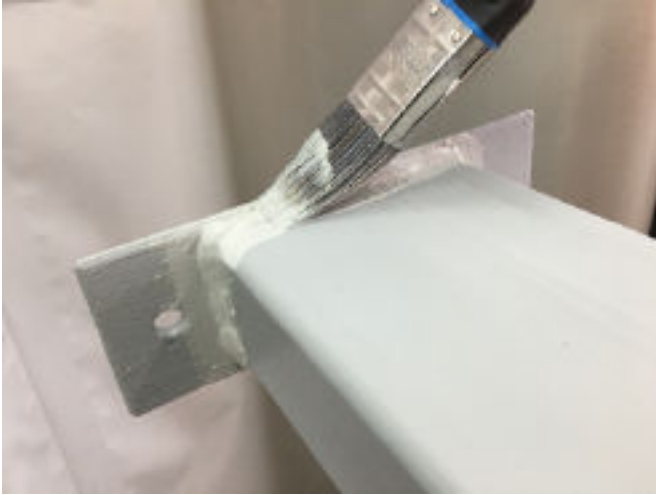
Kuva 7. Hitsiliitoksen ja särmän vahvennusmaalaus

Betonin ja teräksen raja-alueet (mm. teräspalkin ylälaipan reunat), laippojen reunat, kulmat, särmät ja hitsisaumat vahvennusmaalataan ylimääräisellä maalikerroksella päällemaalausväliaikoinen sivellinmaalauksena välimaalauksen yhteydessä (kuva 7 [Hitsiliitoksen ja särmän vahvennusmaalaus](#)). Vahvennusmaalauskohteet määrätään pintakäsittelysuunnitelmassa.

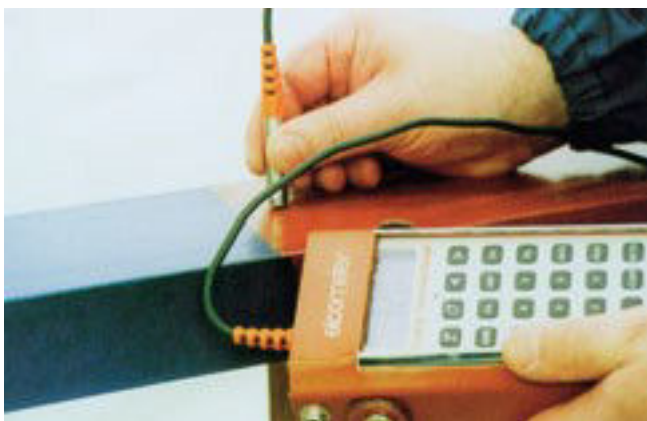
Kuva 8. Kuivakalvonpaksuuden mitta

- Kloridipitoisuus selvitetään laatuvaatimusten mukaisesti.
- Esikäsitellyn pinnan karheus tarkistetaan vertailulevyn avulla.
- Kuivakalvonpaksuuksia mitataan pohjamaalista ja kokonaiskalvosta laatuvaatimusten mukaisesti (kuva 8 [Kuivakalvonpaksuuden mitta](#)us).

- Tartuntamittauksia tehdään kokonaiskalvon päältä pistokokein (kuva 8 [Kuivakalvonpaksuuden mitta](#)us). Tartuntamittausten laajuus on esitetty ohjeen *SILKO 1.351 Pintakäsittely* kohdassa *Maalikalvon tartunnan mitta*us.

Vaatimustenmukaisuusmittausten kuivakalvonpaksuudet mitataan puhtailta, kuivilta ja kovettuneilta pinnoilta ohjeen *SILKO 1.351 Pintakäsittely* kohdan *Kalvonpaksuuden mittaaminen* mukaisesti. Kalvonpaksuusmittaustulosten sallitut poikkeamat on esitetty ohjeen *SILKO 1.351 Pintakäsittely* kohdan *Yleiset laatuvaatimukset* alakohdassa 3.

Mittaus tehdään magneettiseen induktioon perustuvalla menetelmällä, joka on kuvattu standardissa SFS-EN ISO 2808.
